## ZÁKLADNÍ IDENTIFIKACE

ID	HKK-NA001
Název/motiv mozaiky	Dekoratívni vlys s motivem zpracování textilu
Autor	návrh ?, realizace ?
Datace	70.- 80. léta 20. století (?)
Místo	budova Czech Technologies, Havlíčkova č. p. 161, Nové Město nad Metují
GPS souřadnice	50°21'6.406"N, 16°8'25.080"E
Rozměry mozaiky, umístění	výška 1 m, šířka 12 m (cca) Mozaiky jsou instalovány na štítu budovy.
Výška umístění mozaiky nad zemí	cca 4 m
Mozaika je směřována na (SS)	sever
Popis okolí, statika budovy	Mozaika se nachází v městské zástavbě. Budova je v dobrém stavu, nevykazuje žádné výrazné praskliny ani ztrátu stavebního materiálu.
Poznámky

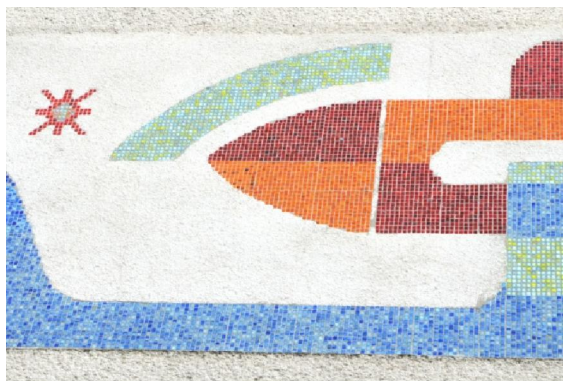
Mozaika je v celé své ploše vystavena působení okolního prostředí.  
Biologické poškození nebylo zaznamenáno.

**Ztráty materiálu v ploše**  
- nebyly zaznamenány

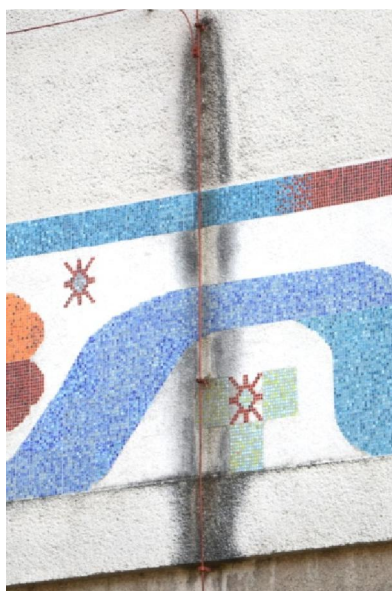
Mozaika je sestavena z prefabrikovaných skleněných kostek o velikosti 1,2 cm x 1,5 cm. Použité sklo je zakalené i čiré, bez bublin. V levé části mozaiky bylo pozorováno znečištění v oblasti instalovaného hromosvodu (pravděpodobně znečištěno korozními produkty kovu). Na povrchu kostek nejsou známky korozního poškození skla (platí pro pohledovou stranu).  
Pojivo mezi kostkami je světle šedé.

- detail znečištění mozaiky v blízkosti  
hromosvodu
