## ZÁKLADNÍ IDENTIFIKACE

ID	JHC-CB005
Název/motiv mozaiky	Hudební motiv (Socialistická hudba)
Autor	návrh Rostislav Štěpánik, realizace Ústředí uměleckých řemesel
Datace	1989
Místo	volně stojící stěna před domem kultury, Sídliště 710 (dům kultury), Trhové Sviny
GPS souřadnice	48°50'32.735"N, 14°38'6.410"E
Rozměry mozaiky, umístění	výška 2 m, šířka 9,5 m Mozaika je instalována na volně stojící dekorativní stěnu před domem kultury.
Výška umístění mozaiky nad zemí	0,2 m
Mozaika je směřována na (SS)	jihozápad
Popis okolí, statika budovy	Mozaika se nachází v městské zástavbě. V okolí se vyskytuje zeleň v parkové úpravě. Stěna vykazuje výrazné praskliny a ztrátu stavebního materiálu i s vrstvou mozaiky.
Poznámky

## HUMANITNÍ PRŮZKUM MOZAIKY

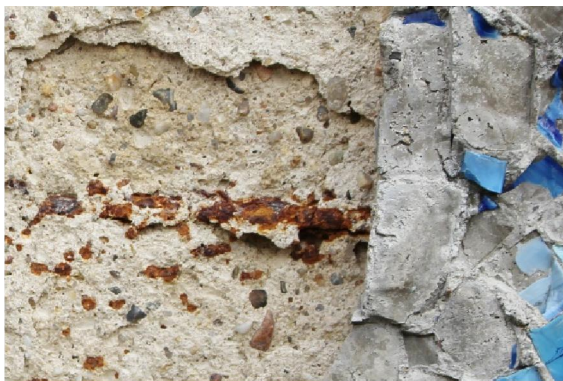
Mozaika je v celé své ploše vystavena působení okolního prostředí. Jako rizikový faktor pro životnost mozaiky lze označit korodující železnou armaturu, která měla pravděpodobně zpevňovat betonovou stěnu. V důsledku koroze železa dochází ke ztrátám stavebního materiálu i mozaikových kostek.

- rezivějící armatura pod vrstvou  
betonu

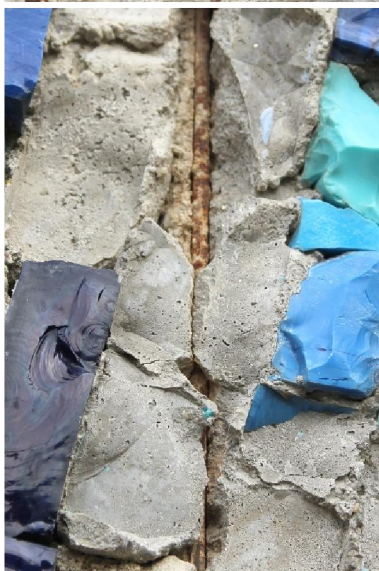
- detail ztrát stavebního materiálu a  
skleněných kostek v důsledku koroze  
kovové armatury

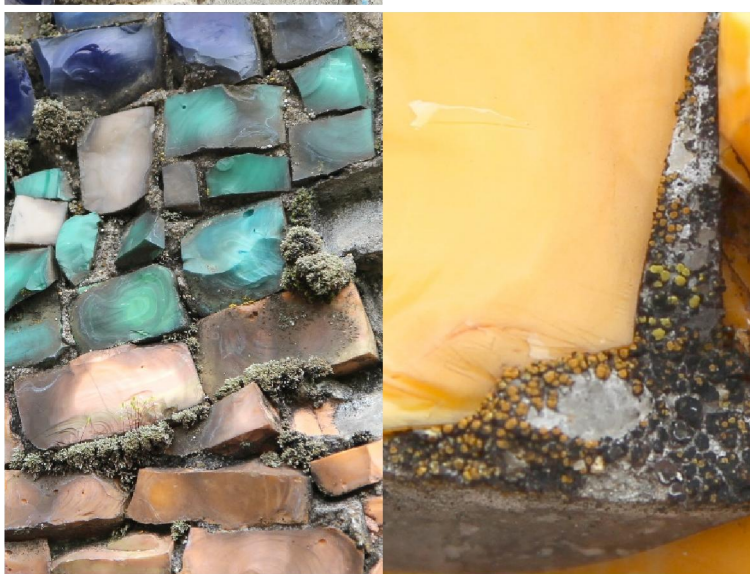
Na mozaice byla zaznamenána přítomnost mechu a lišejníků.

- na mozaice roste mech a lišejníky

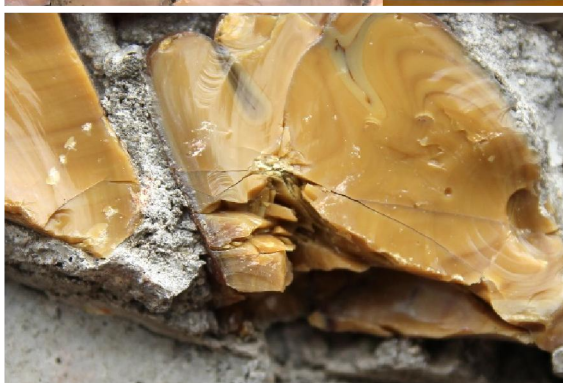
Nelze vyloučit, že ztráta a poškození některých kostek je spojeno s vandalismem.

- mechanické poškození skleněné  
kostky způsobené pravděpodobně  
vandaly

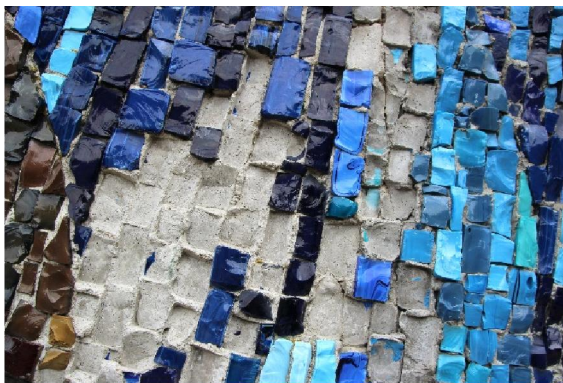
- byly zaznamenány výrazné ztráty  
mozaikových kostek

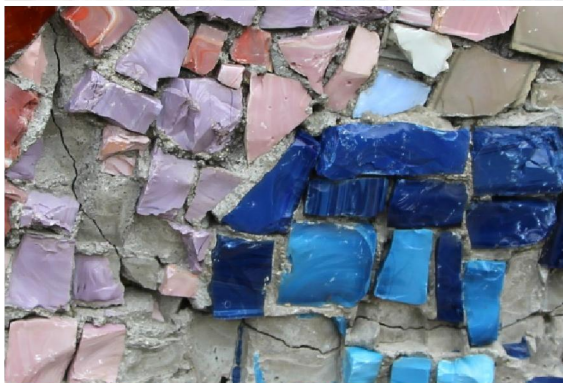
- často jsou kostky vypadány v dráze  
praskliny podkladu

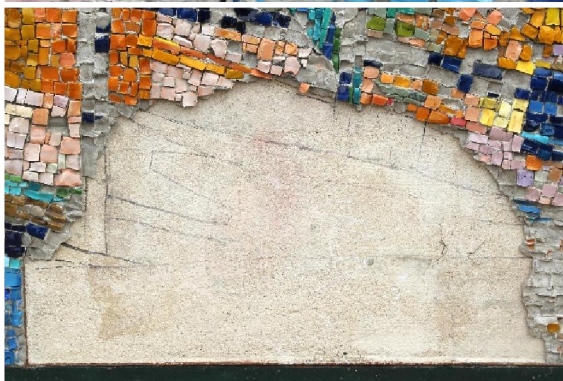
- v levé spodní části mozaiky je  
výrazná ztráta – kostky odpadly i  
s podkladovou vrstvou omítky

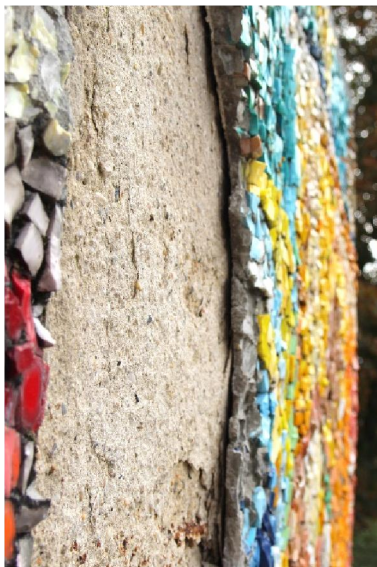
- místy je mozaiky odfouknutá od  
podkladu, čímž hrozí další ztráty

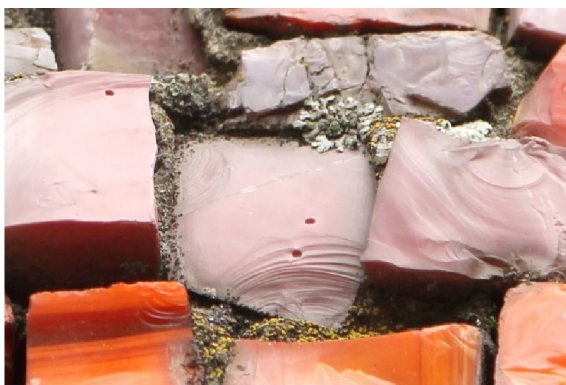
- Místy jsou na povrchu  
kostek bubliny

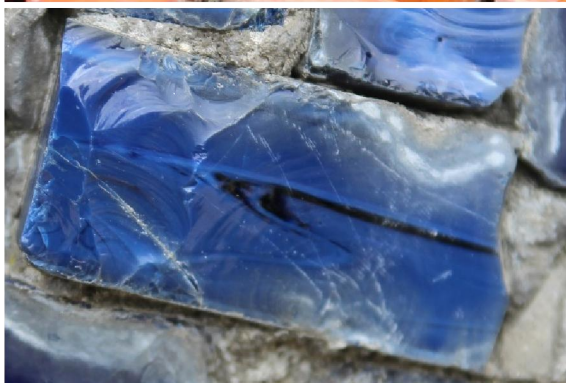
- detail poškrábaného povrchu skla

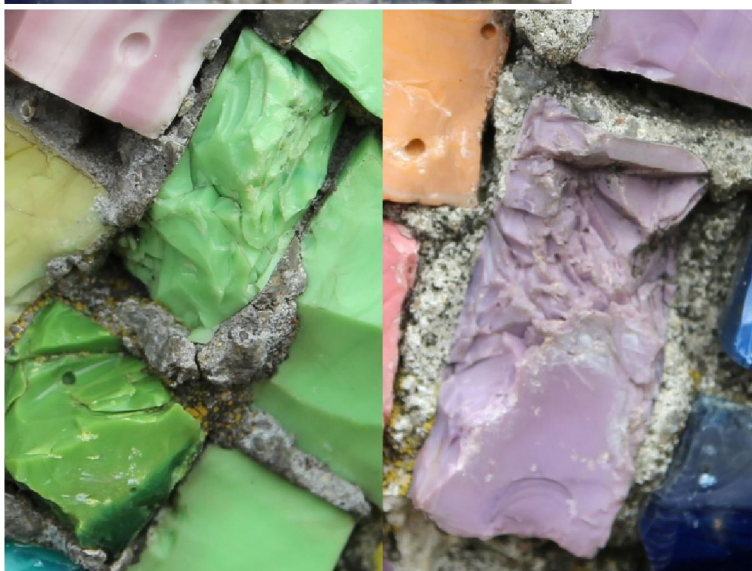
- některé skleněné kostky  
se drolí ve vrstvách

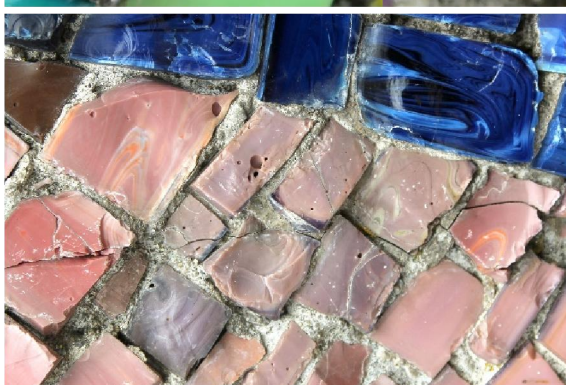
- prasklé kostky

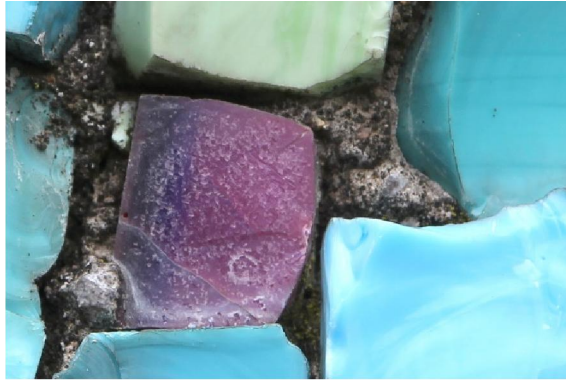
- z povrchu fialové kostky se odlupují drobné světlé šupinky skla

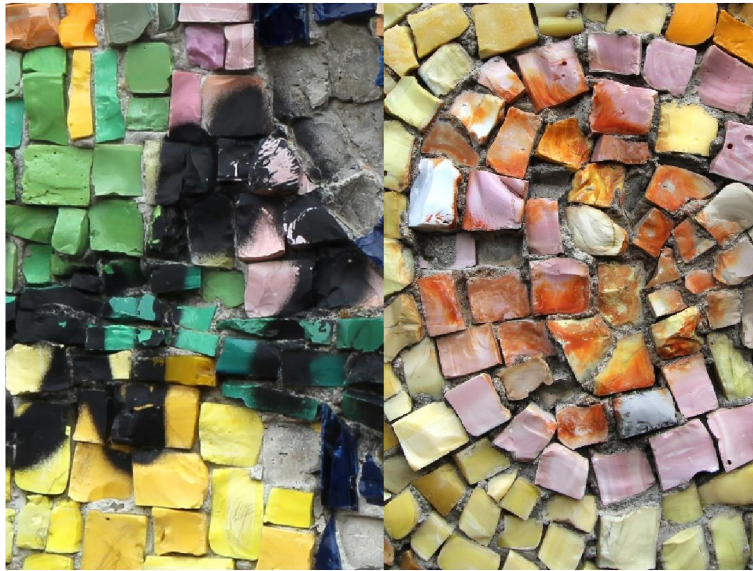
- mozaika je na několika místech znečištěna posprejováním

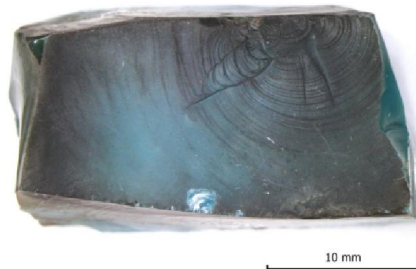
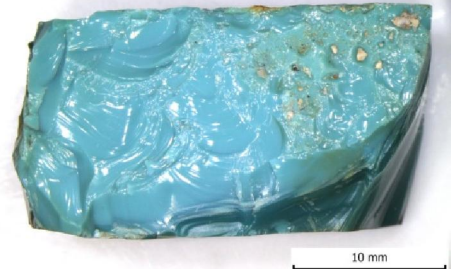
- povrch skleněných kostek – znečištění exhalacemi

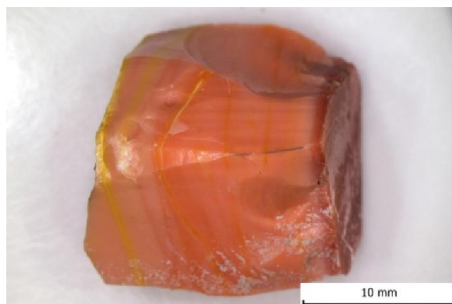
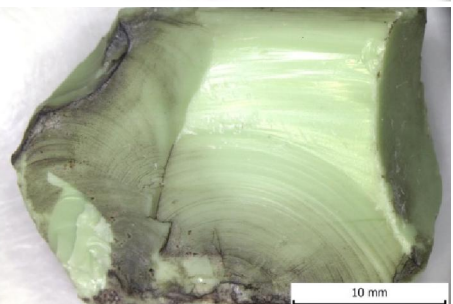
- povrch skleněných kostek – znečištění exhalacemi

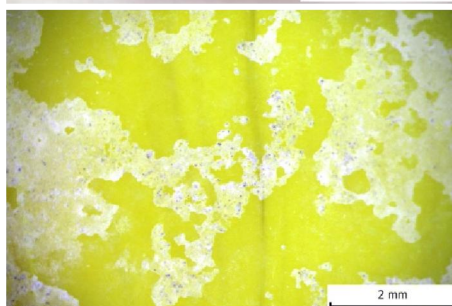
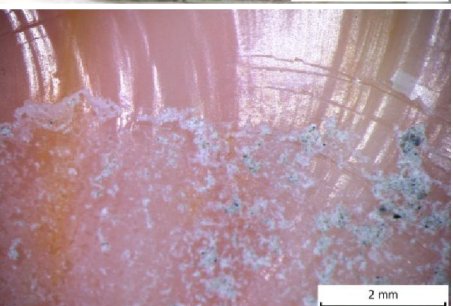
- detail povrchu skla pokrytého bělavou vrstvou usazenin
