## ZÁKLADNÍ IDENTIFIKACE

ID	JHM-BM001
Název/motiv mozaiky	Panna Marie Tuřanská
Autor	návrh ?, realizace firma A. Neuhauser, Innsbruck
Datace	1898
Místo	kostel Zvěstování Panny Marie, Hanácká 85/2, Brno - Tuřany
GPS souřadnice	49°8'49.773"N, 16°40'5.487"E
Rozměry mozaiky, umístění	výška 2,7 m, šířka 1,7 m (cca) Mozaika je instalována nad vchodem do kostela.
Výška umístění mozaiky nad zemí	9,2 m
Mozaika je směřována na (SS)	severozápad
Popis okolí, statika budovy	Mozaika se nachází v zástavbě ve středu obce. V okolí je přítomna zeleň v hojně míře. Kostel je v dobrém stavu, byly pozorovány jen drobné ztráty omítky (ve velké vzdálenosti od mozaiky).
Poznámky

## HUMANITNÍ PRŮZKUM MOZAIKY

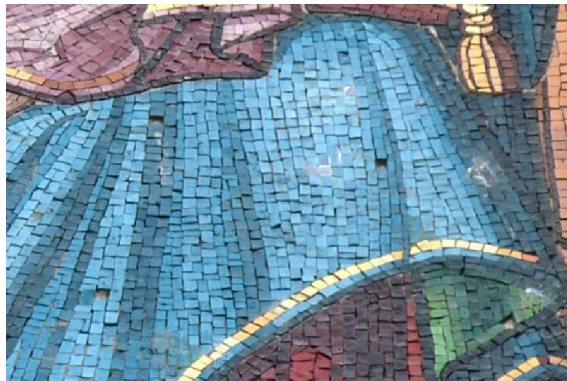
- místy jsou vypadané jednotlivé  
kostky (v řádu jednotek)

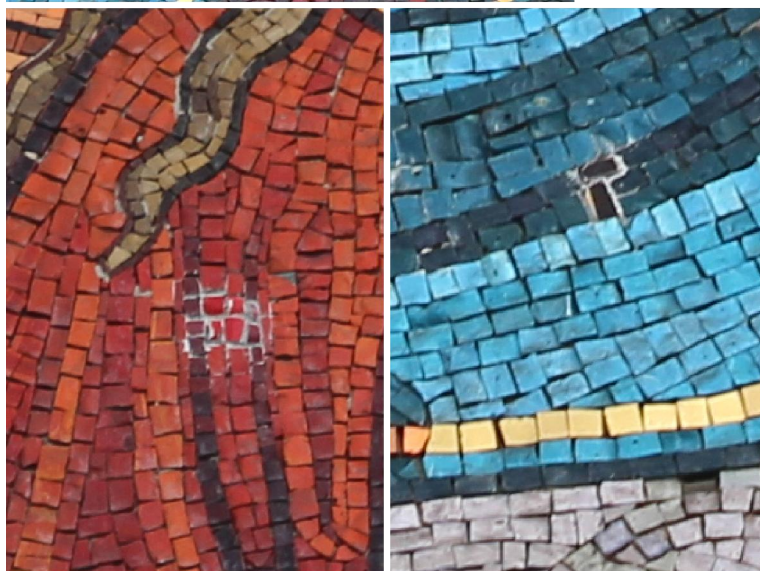
- mozaika byla v minulosti  
opravována – viditelné oblasti  
doplněných skleněných kostek

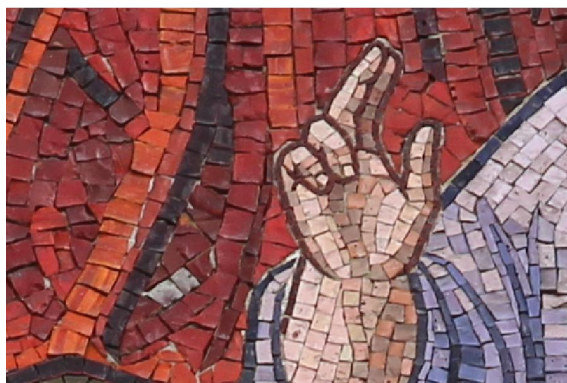
Mozaika je sestavena ze štípaných skleněných kostek o přibližné velikosti 1,5 cm x 1 cm. Použité sklo je zakalené, místy se vyskytují bubliny. Na povrchu kostek nejsou známky znečištění (platí pro pohledovou stranu). Byly zaznamenány dvě mozaikové kostky se zakaleným, bělavě zbarveným povrchem (nad pasem madony) – pravděpodobně korozní poškození. Zastoupeny jsou kostky se zlacením. Pojivo mezi kostkami je šedé. Místy není ve spárách patrné (chybí).

- dvě bělavě zbarvené (původně  
červené) skleněné kostky

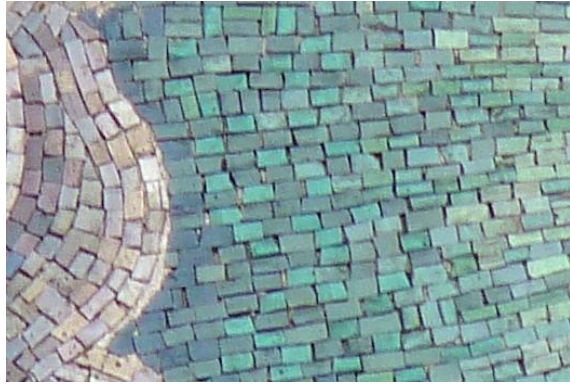
- místy není pojivo mezi kostkami  
patrné - vydrolené
