ZÁKLADNÍ IDENTIFIKACE

| Název/motiv mozaiky | Betonová prolézačka zdobená mozaikou |
| Autor | návrh a realizace Čestmír Kafka |
| Místo | hřiště před panelovým domem, Brožíkova 61/21, Brno – Lesná |

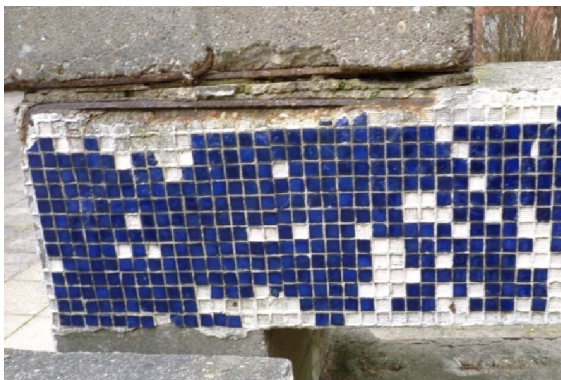
Mozaika je v celé své ploše vystavena působení okolního prostředí. Jako vysoce rizikový faktor pro životnost mozaiky lze označit korodující kovové výztuže prolézačky. Na rozsáhlých plochách mozaiky byla zaznamenána přítomnost mechu a řas. Nelze vyloučit, že ztráta a poškození mozaikových kostek je spojena s vandalismem.

- betonová konstrukce je popraskaná a místy se droolí, kovová výztuž koroduje

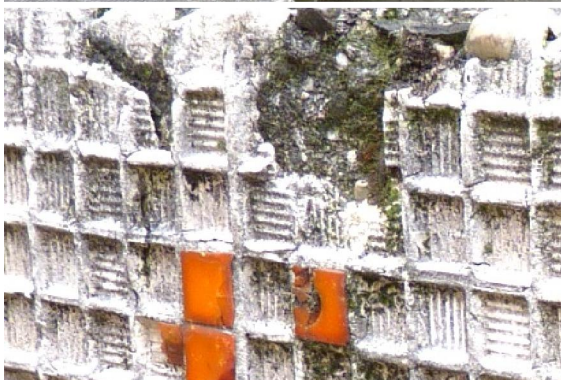
- na mozaice byly pozorovány řasy a mech

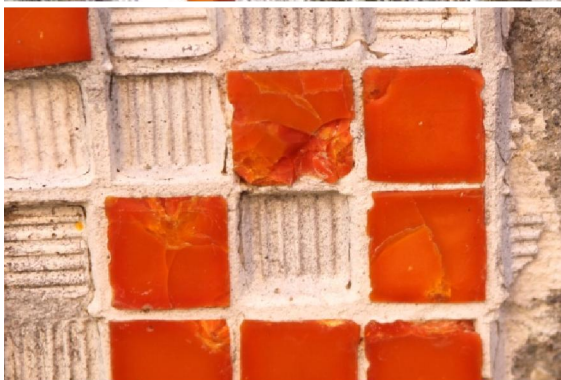
- poškození a ztráta kostek je pravděpodobně způsobeno vandalismem

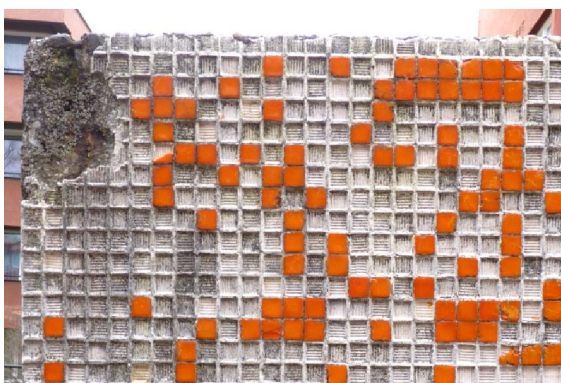
- ve velké míře chybí jednotlivé skleněné kostky i celé jejich plochy
- rovněž byly pozorovány rozsáhlé ztráty pojiva mezi podkladem a mozaikovými kostkami

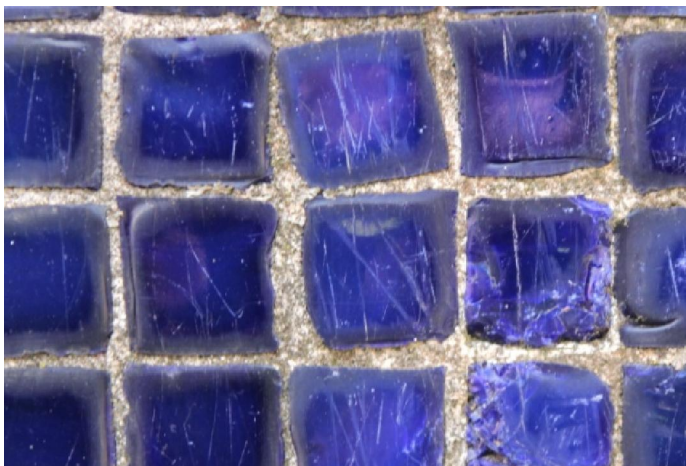
Mozaika je sestavena ze skleněných sintrovaných kostek o přibližné velikosti 2 cm x 2 cm. Použité sklo je zakalené, bez bublin. Na povrchu kostek nejsou známky korozního poškození (platí pro pohledovou stranu). Povrch kostek je znečištěn prachem a jinými nečistotami. Sklo je poškrábané.

- povrch skleněných kostek je poškrábán

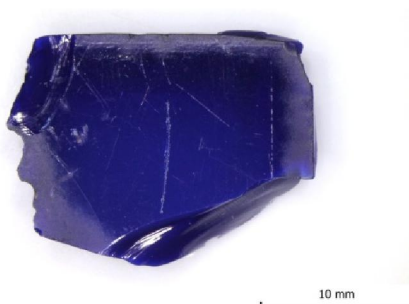
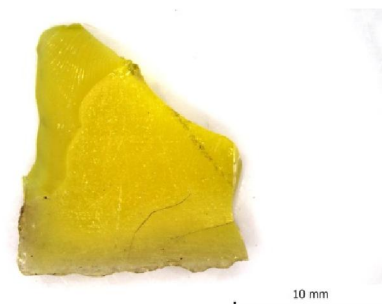
- povrch skleněných kostek –
pohledová strana

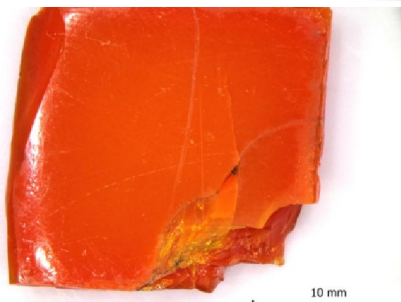
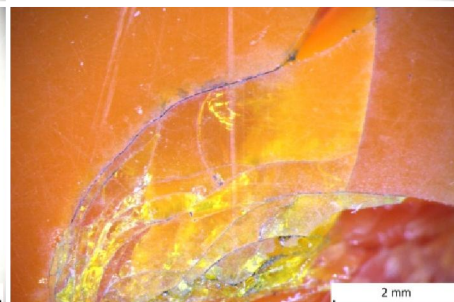
- detail rozbité skleněné kostky
