ZÁKLADNÍ IDENTIFIKACE

ID	JHM-BM003
Název/motiv mozaiky	Betonová prolézačka zdobená mozaikou
Autor	návrh a realizace Čestmír Kafka
Datace	1969
Místo	hřiště před panelovým domem, Brožíkova 63/23, Brno – Lesná
GPS souřadnice	49°13'38.023"N, 16°37'5.665"E
Rozměry mozaiky, umístění	výška 1,6 m, šířka 1 m, hloubka 1,9 m Mozaika je instalována na prolézačce před panelovým domem.
Výška umístění mozaiky nad zemí	0 m
Mozaika je směřována na (SS)	všemi směry
Popis okolí, statika budovy	Mozaika se nachází na městském sídlišti. V okolí se vyskytuje parková zeleň. Betonové konstrukce jsou ve špatném stavu, místy jsou popraskané s vydlouhujícím se materiálem.
Poznámky

HUMANITNÍ PRŮZKUM MOZAIKY

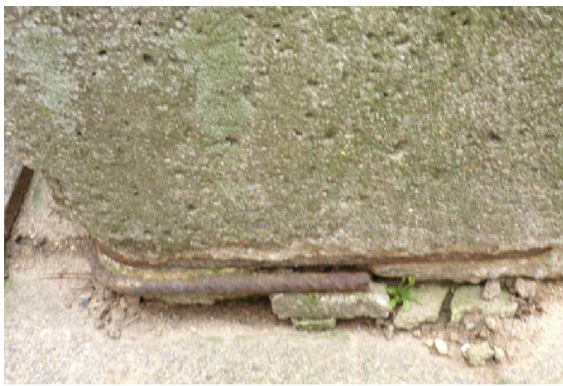
- betonová konstrukce je popraskaná a místy se droří, kovová výztuž koroduje

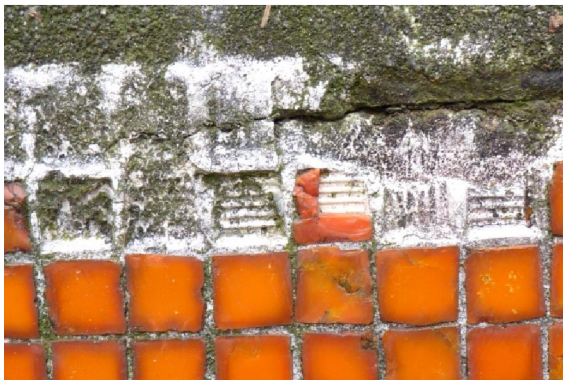
- na mozaice byly pozorovány řasy a mech

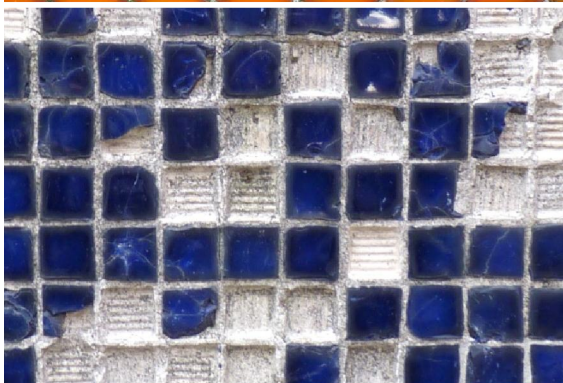
- poškození a ztráta kostek je pravděpodobně způsobeno vandalismem

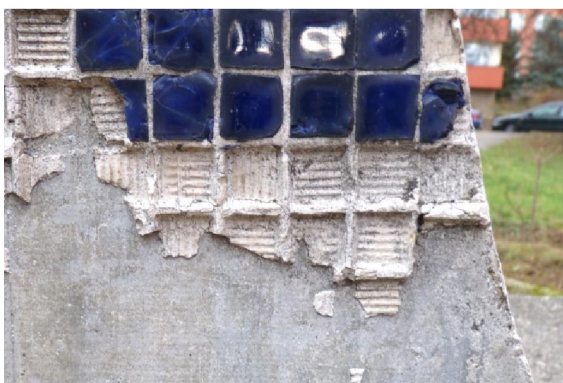
Ztráty materiálu v ploše

- ve velké míře chybí jednotlivé skleněné kostky i celé jejich plochy
- rovněž byly pozorovány rozsáhlé ztráty pojiva mezi podkladem a mozaikovými kostkami
