ZÁKLADNÍ IDENTIFIKACE

| ID | LBK-CL001 |
| Název/motiv mozaiky | Dekoratивní obklad kašny |
| Místo | kašna, Smetanova ulice – prostor před kinem (Smetanova č. p. 523), Nový Bor |

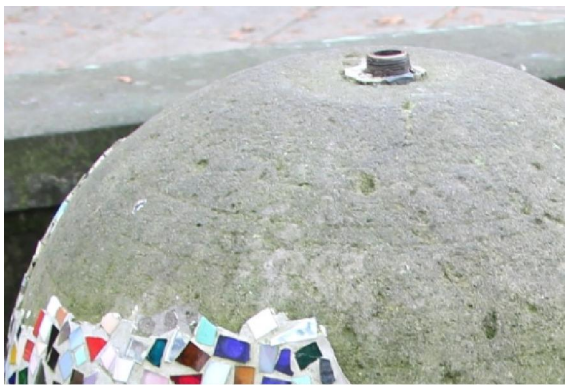
Mozaika je v celé své ploše vystavena působení okolního prostředí. Jako rizikový faktor pro životnost mozaiky lze označit provoz fontány – voda dopadá přímo na mozaiku, čímž dochází k jejímu poškození. Na mozaice byla zaznamenána přítomnost mechů a lišejníků.

- voda dopadající na mozaiku působí destruktivně – ztráta kostek, lepidla (silikonové lepidlo) i spárovací hmoty

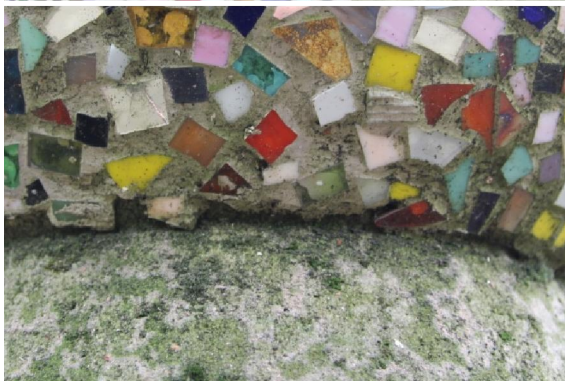
- mechy a lišejníky na mozaice a v jejím okolí

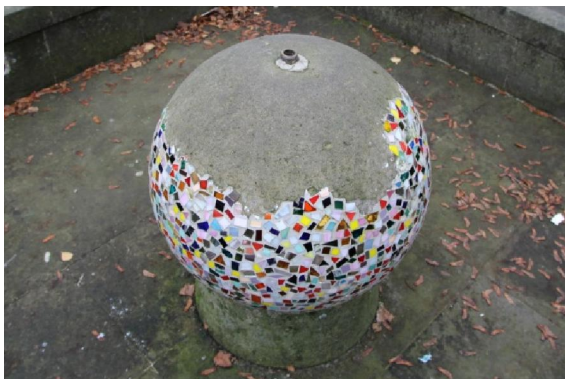
Ztráty materiálu v ploše

- ztráty jsou převážně v horní polovině mozaiky – oblast dopadu vody

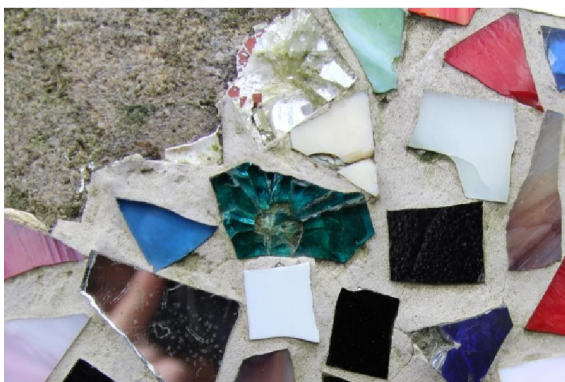
Mozaika je sestavena ze střepů plochého skla (TGK Skalice) o přibližné velikosti 2,5 cm x 2 cm. Použité sklo je zakalené i čiré, bez bublin. Na povrchu skla nejsou známky korozního poškození ani znečištění (platí pro pohledovou stranu). Místa jsou skla mechanicky poškozena. Pojivo mezi kostkami je světle šedé, jemnozrné.

- detail rozbitých skel
