## ZÁKLADNÍ IDENTIFIKACE

| ID | MSK-OV001 |
| Název/motiv mozaiky | Smuteční průvod |
| Místo | stěna před ústředním městským hřbitovem, vedle Těšínská 415/105, Ostrava – Slezská Ostrava |

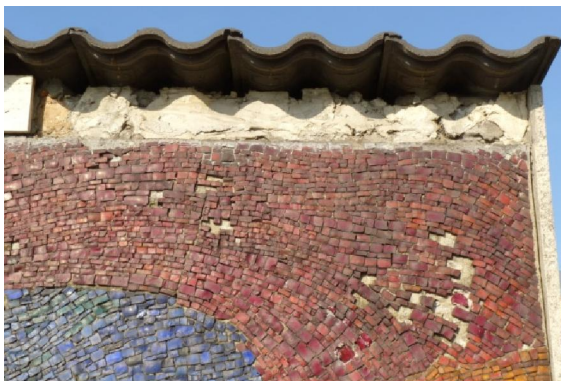
| Popis okolí, statika budovy | Mozaika se nachází u městského hřbitova. V okolí se hojně vyskytuje zeleň. Stěna vykazuje značné ztráty materiálu (převážně ve své horní části) a výrazné praskliny procházející skrz mozaikový obraz. |

- ztracené obložení dekorativní stěny  
v jejím horním pravém rohu

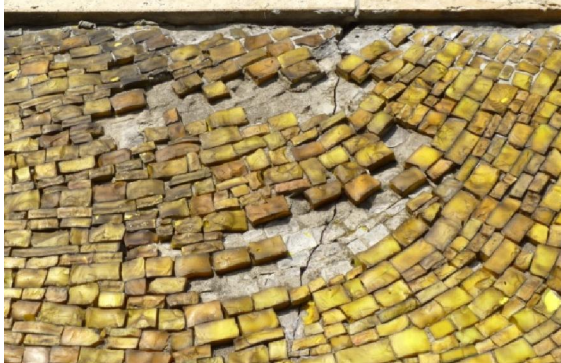
- prasklina procházející skrz mozaiku

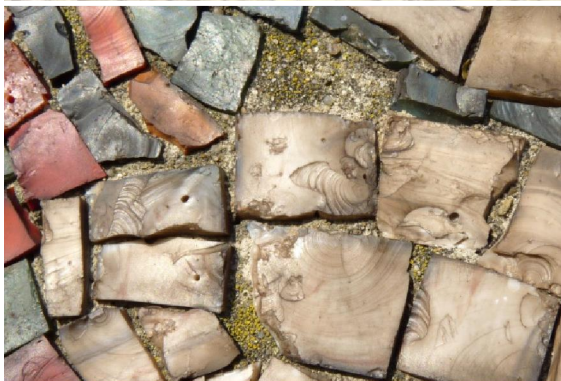
| Působení okolního prostředí, míra zakrytí mozaiky, biologické poškození | Mozaika je v celé své ploše vystavena působení okolního prostředí. Na mozaice byly pozorovány lišejníky. Mozaika je v přímém kontaktu s okolo rostoucími keči. |

- lišejníky na povrchu mozaiky

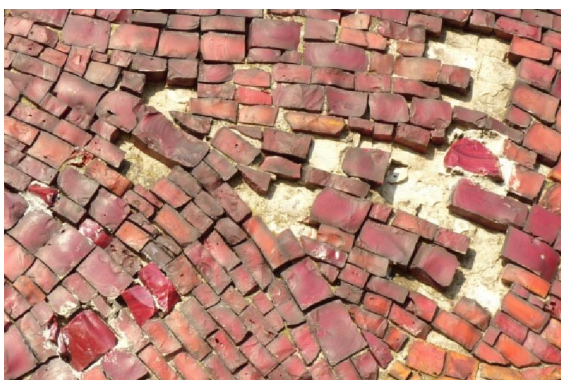
- mozaikové kostky jsou vypadané  
jednotlivě i ve větších plochách

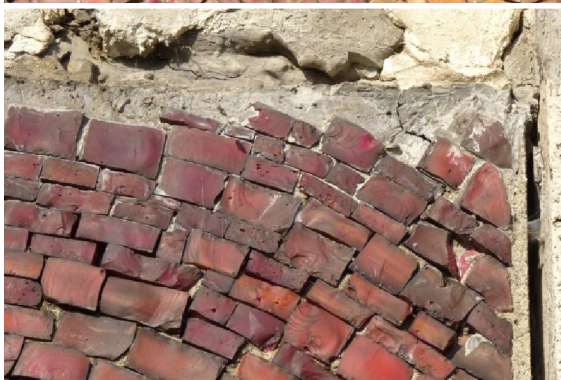
- vypadané skleněné kostky na okraji  
mozaiky

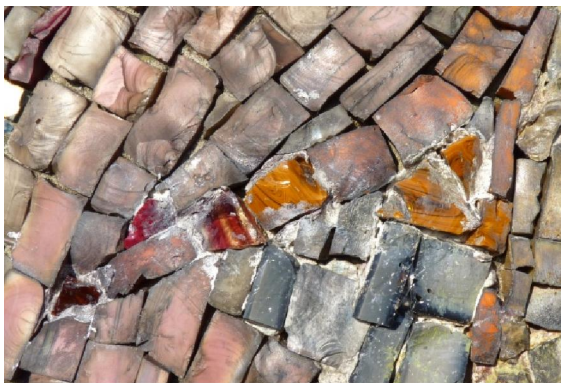
- mozaika byla v minulosti opravována (patrné oblasti s odlišnou barevností kostek i spárovací hmoty)

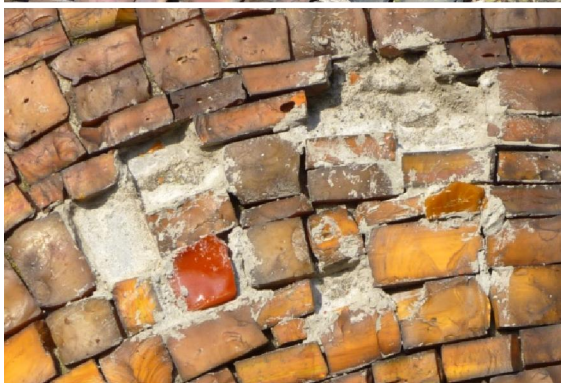
- z opravovaných částí jsou vypadané skleněné kostky

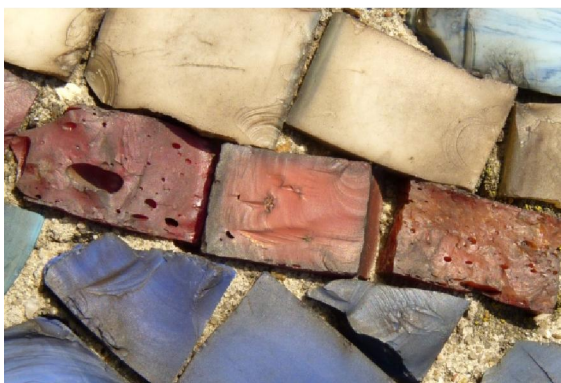
- detail skleněných kostek s bublinami na povrchu

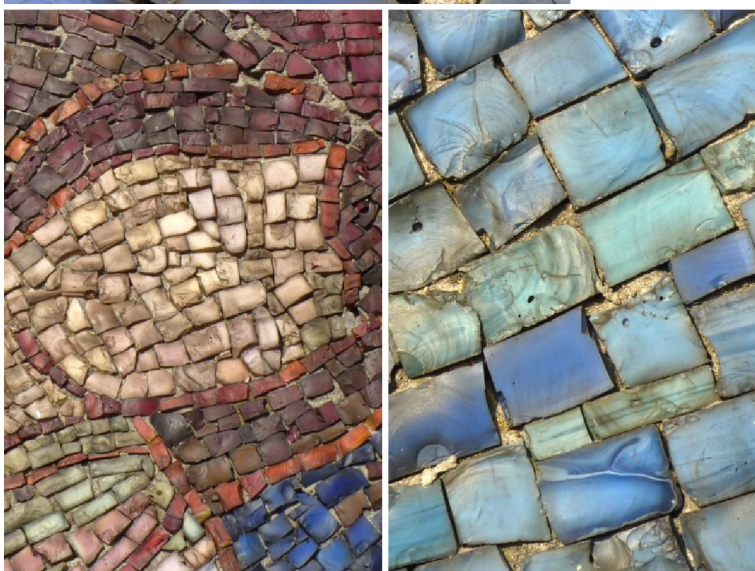
- mozaikové kostky znečištěny exhalacemi

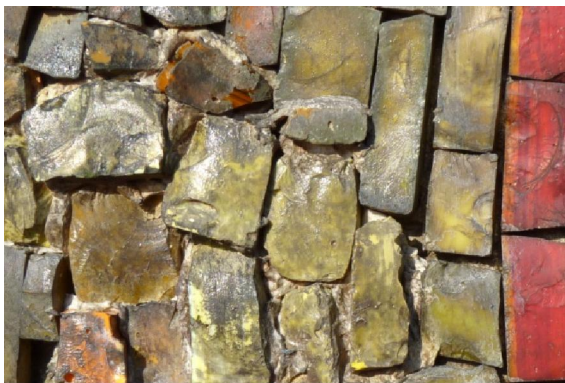
- výrazné znečištění povrchu skla

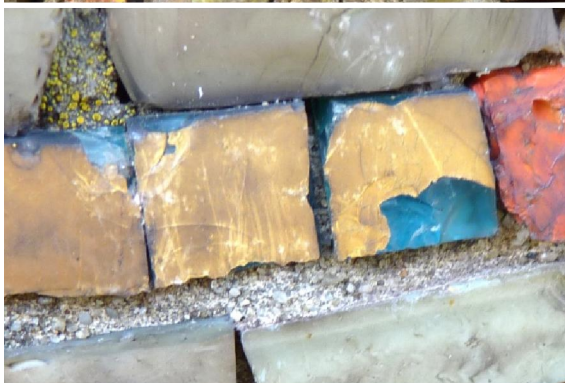
- poškozené zlacené kostky

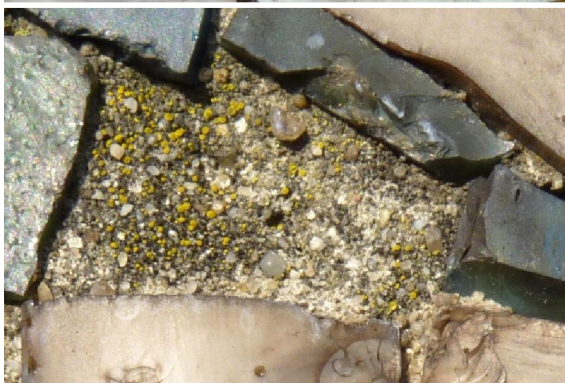
- detail pojiva s viditelnými zrný písku

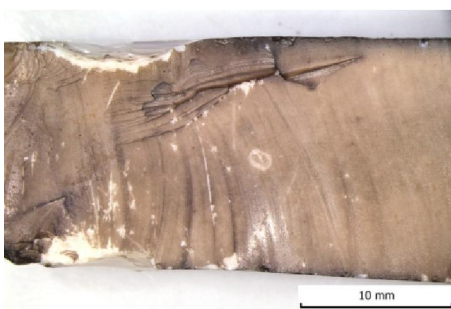
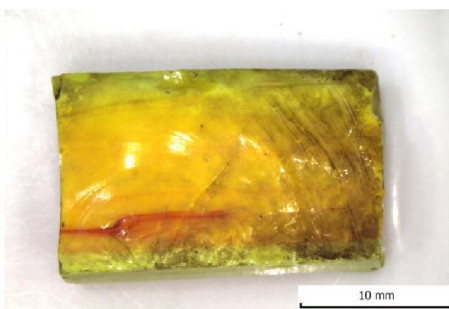
- detail povrchu mozaikových kostek  
znečištěných exhalacemi

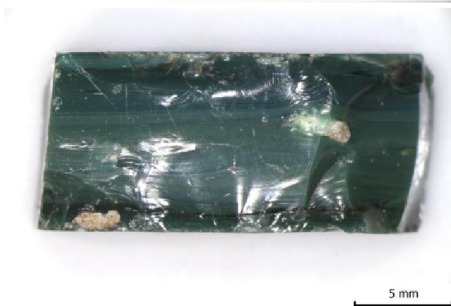
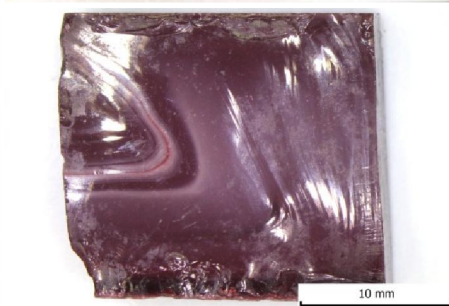
- detail poškrábaného povrchu kostek
