ZÁKLADNÍ IDENTIFIKACE

ID	OLK-OC004
Název/motiv mozaiky	Dekor fasády
Autor	návrh Bohumír F. A. Čermák, realizace sochař Josef Hladík a Umělecký ústav pro malbu na skle B. Škarda Brno (?)
Datace	1910-1912
Místo	dům manželů Bubeníkových, Ostružnická 351/25, Olomouc
GPS souřadnice	49°35'42.968"N, 17°15'11.562"E
Rozměry mozaiky, umístění	výška 2 m, šířka 5,5 m (cca) Mozaika je instalována nad druhým patrem domu.
Výška umístění mozaiky nad zemí	cca 8 m
Mozaika je směřována na (SS)	jihovýchod
Popis okolí, statika budovy	Mozaika se nachází v centru města.
Poznámky	Dům, na kterém se mozaika nachází, nevykazuje výraznější ztrátu materiálu ani praskliny. Ústřední mozaika je doplněna ornamenty ze stejného materiálu nad okny v prvním patře domu a dekorativními prvky na střeše domu.
- detail architektonického prvku na střeše domu – k jeho výzdobě je užito stejného materiálu, jako na ústřední mozaice

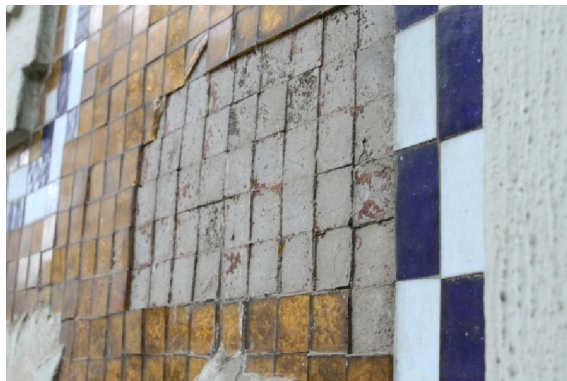
Ztráty materiálu v ploše

- mozaikové kostky chybí na několika
místech ve velkých plochách

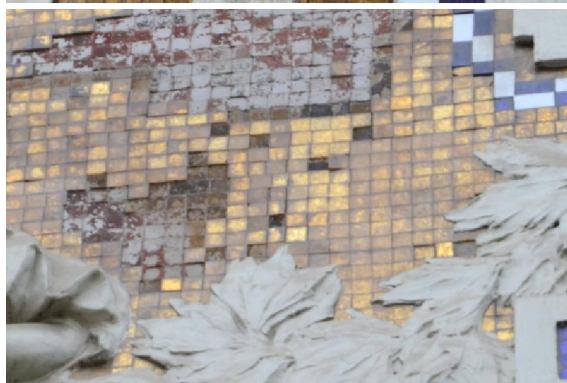
- skleněné kostky chybí jak
v rozsáhlých lochách, tak jednotlivě

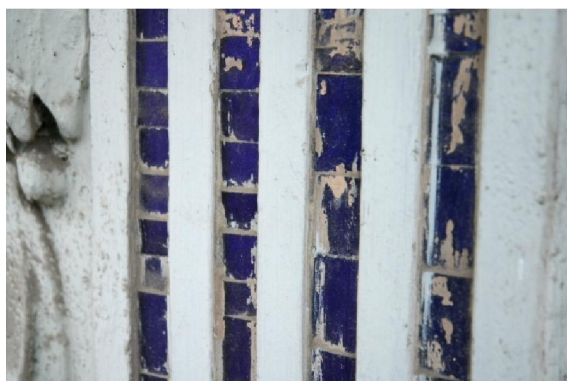
Mozaika je sestavena z řezaného vitrážového skla o velikosti cca 3 cm x 3 cm a 3 cm x 6 cm. Použité sklo je zakalené i čiré. Mozaika je lehce znečištěna prachem a nátěrovou barvou. Na povrchu není patrné korozní poškození (platí pro pohledovou stranu). Zastoupeny jsou kostky se zlacením.

- znečištěný povrch kostek nátěrovou
barvou
