## ZÁKLADNÍ IDENTIFIKACE

ID	PHA-01017
Název/motiv mozaiky	Panely s květinovým dekorem
Autor	návrh Anna Suchardová Boudová, realizace firma A. Neuhauser, Innsbruck
Datace	1894-1896
Místo	bývalá Zemská banka, Na Příkopě 858/20, Praha 1 – Nové Město
GPS souřadnice	50°5'10.068"N, 14°25'36.822"E
Rozměry mozaiky, umístění	výška 1,7 m, šířka 0,6 m Mozaiky jsou instalovány na čelní stěně nad římsou domu.
Výška umístění mozaiky nad zemí	cca 18 m
Mozaika je směřována na (SS)	severozápad
Popis okolí, statika budovy	Mozaika se nachází v centru města s frekventovanou dopravou. Zeleň se v okolí vyskytuje velice omezeně. Dům nevykazuje žádné výrazné praskliny či ztrátu stavebního materiálu.
Poznámky

**Působení okolního prostředí, míra**  
Projekt MK DF12P01OVV017

*Technologie údržby a konzervace mozaiky Posledního soudu a metody restaurování - konzervování středověkého a archeologického skla*

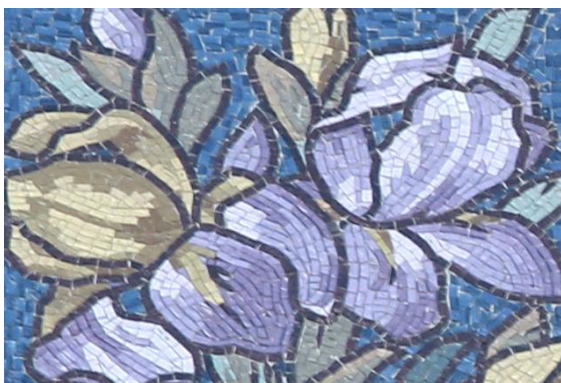
- nebyly zaznamenány (v roce 2014 byly mozaiky restaurovány F. Tesařem a P. Hamplem – byly doplněny jednotlivé mozaikové kostky v řádu jednotek)

Biologické poškození nebylo zaznamenáno.

Mozaiky jsou sestaveny ze štípaných skleněných kostek o přibližné velikosti 1,5 cm x 1 cm. Použité sklo je zakalené. Místy jsou na povrchu skla bubliny. Na povrchu skla nebyly zaznamenány známky korozního poškození ani znečištění (platí pro pohledovou stranu, mozaiky byly během zásahu v roce 2014 očištěny od prachu). Na mozaikách jsou použity kostky se zlacením. Poškozené zlacení bylo během restaurování 2014 opraveno. Pojivo mezi kostkami je světle šedé, spíše jemnozrné.
