ZÁKLADNÍ IDENTIFIKACE

ID	PHA-10006
Název/motiv mozaiky	Vývoj techniky
Autor	návrh Radomír Kolář, realizace Ústředí uměleckých řemesel
Datace	1980
Místo	Tádžická, Praha 10 - Vršovice
GPS souřadnice	50°4'2.114"N, 14°27'55.196"E
Rozměry mozaiky, umístění	výška 1,9 m, šířka 5,7 m Mozaika je instalována na volně stojící stěně.
Výška umístění mozaiky nad zemí	0,93 m
Mozaika je směřována na (SS)	západ
Popis okolí, statika budovy	Mozaika je umístěna na stěně, která se nachází na městském sídlišti (konkrétně na hřišti). Částečně se v okolí vyskytuje zeleň. Stěna, na které se mozaika nachází, nevykazuje výraznější ztrátu materiálu ani praskliny.
Poznámky	Tento mozaikový obraz je doplněn malou mozaikou s motivem kompasu, která se nachází z druhé strany stěny.

HUMANITNÍ PRŮZKUM MOZAIKY

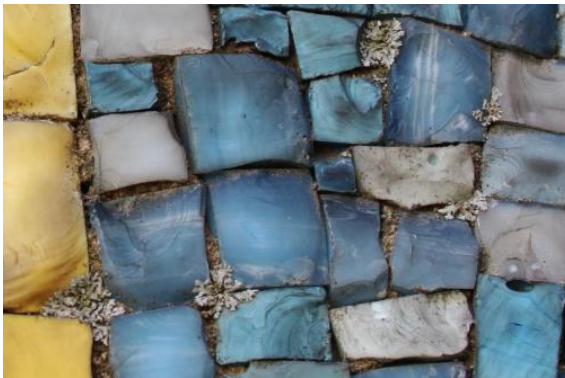
Mozaika je v celé své ploše vystavena působení okolního prostředí. V pravé části mozaiky byly nalezeny lišejníky. Ve $\frac{2}{3}$ až $\frac{1}{2}$ mozaiky je vertikální prasklina, kolem níž jsou vypadané i prasklé kostky. Nelze vyloučit, že ztráta a poškození kostek je spojeno i s vandalismem.

- lišejníky ve spárách mezi kostkami

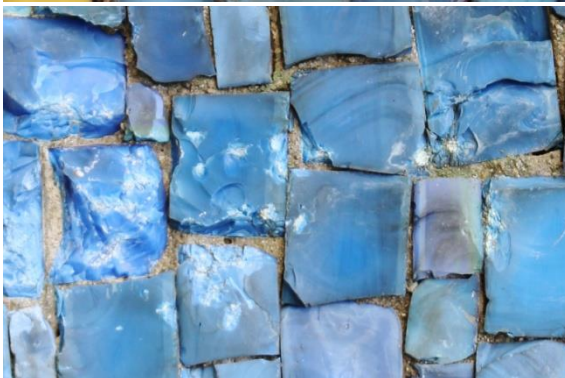
- detail poškozených kostek
(pravděpodobně vandalismus)

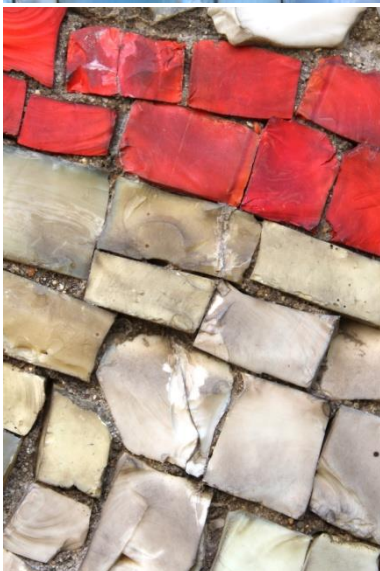
- prasklé kostky

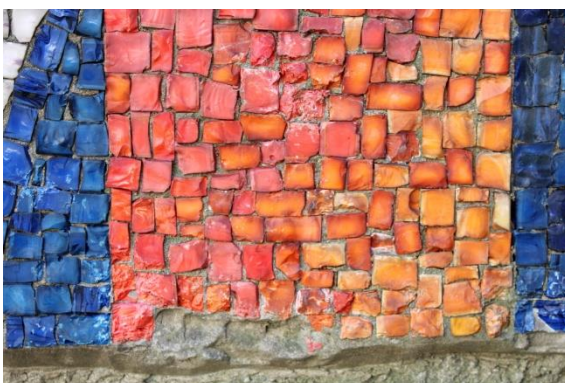
Ztráty materiálu v ploše
- vypadané kostky po obvodu
mozaikového obrazu

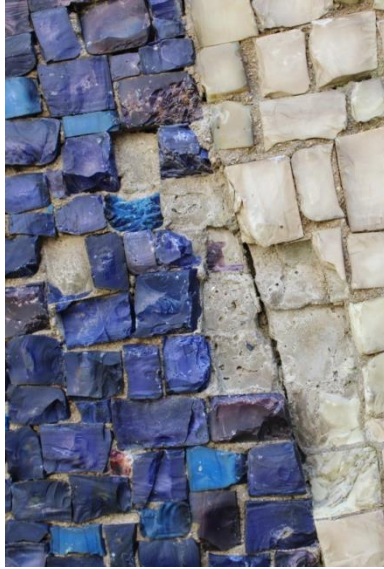
- vypadané kostky v okolí praskliny

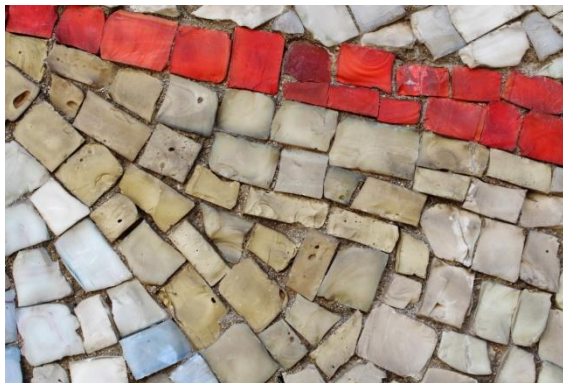
- znečištěný povrch kostek; mozaika se nachází v oblasti s velice frekventovanou automobilovou dopravou

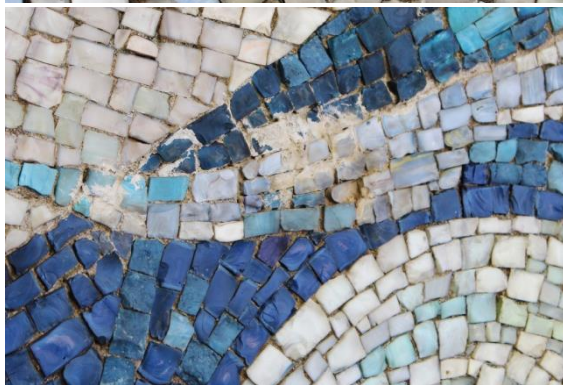
- neznámá hmota překrývající povrch kostek

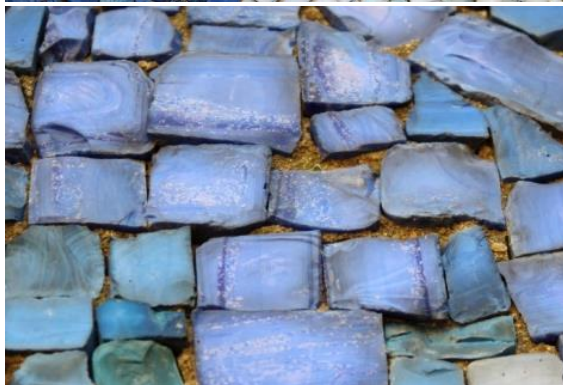
- detail kostek; drobné tečky patrné převážně na povrchu fialových a modrých kostek

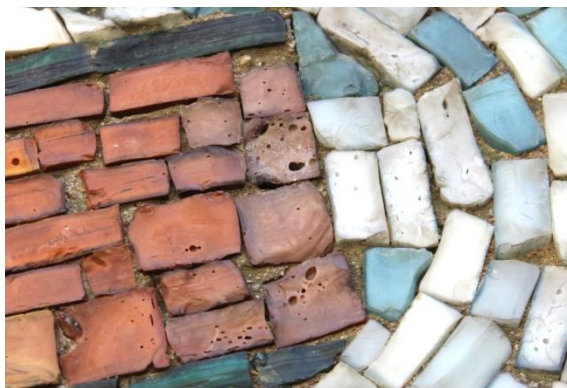
- bubliny na povrchu kostek

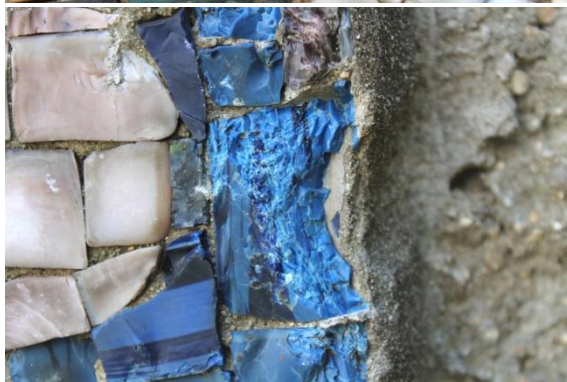
- detail povrchu kostek, které vykazují drobné drolení materiálu ve vrstvách

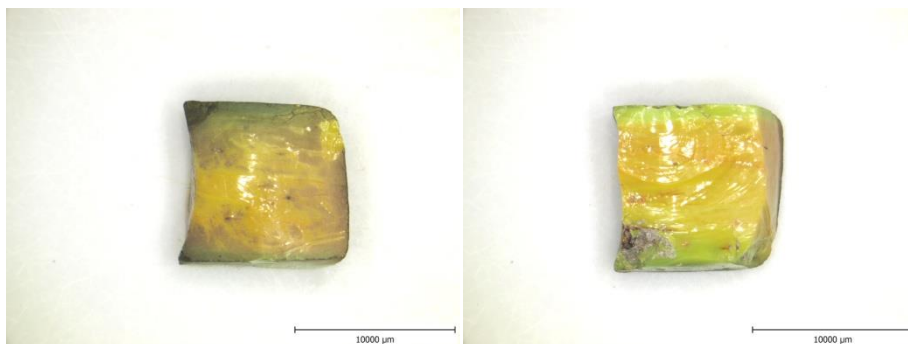
- povrch skleněné kostky (vlevo pohledová plocha znečištěná exhalacemi, vpravo nepohledová plocha)
