ZÁKLADNÍ IDENTIFIKACE

ID	STC-NB014
Název/motiv mozaiky	Mozaika s motivem armádních lékařů a války
Autor	návrh ?, realizace ?
Datace	1968-1989
Místo	opuštěný vojenský objekt, Pod Lesem, Milovice - Mladá
GPS souřadnice	50°13'37.232"N, 14°52'16.947"E
Rozměry mozaiky, umístění	výška 2,6 m, šířka 10,7 m Mozaika je instalována na slepém čele budovy.
Výška umístění mozaiky nad zemí	0-0,5 m (k pravé straně mozaiky se svažuje terén)
Mozaika je směřována na (SS)	jihozápad
Popis okolí, statika budovy	Mozaika se nachází na okraji městské zástavby. V okolí jsou přítomny jak budovy, tak převážně zeleň. Budova nevykazuje praskliny ani velké ztráty stavebního materiálu.
Poznámky

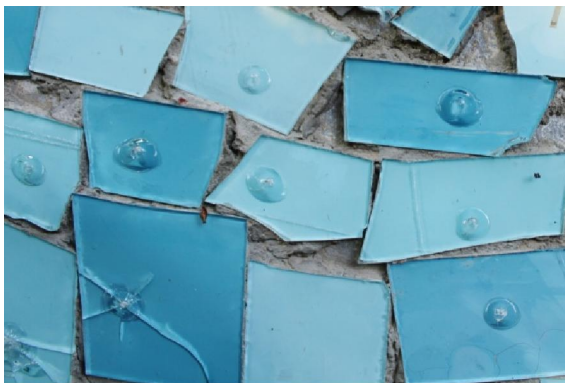
- poškozená skla mozaiky; příčinou je pravděpodobně vandalismus (střelba z pistole/ pušky?)

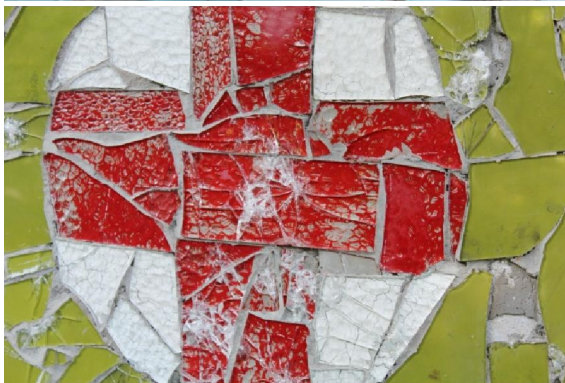
- poškozená a chybějící skla mozaiky; příčinou je pravděpodobně vandalismus

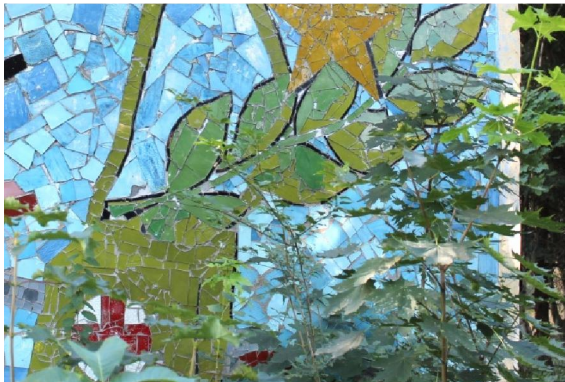
- mozaika je v přímém kontaktu s okolní zelení

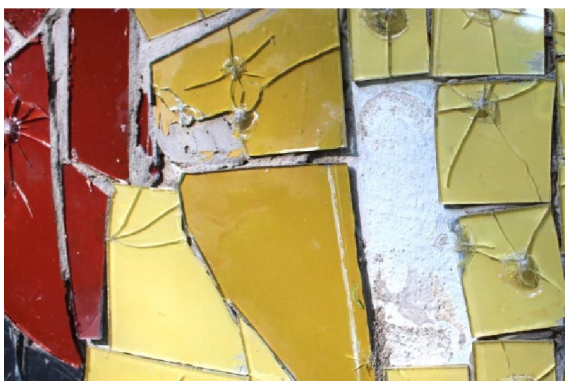
- vypadané kostky; místy chybí celé skleněné kostky, místy pouze jejich části

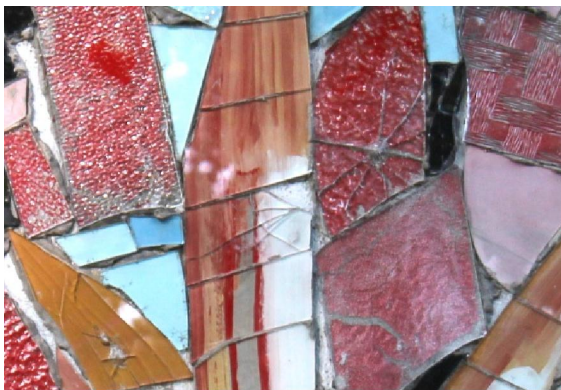
- prasklé kostky

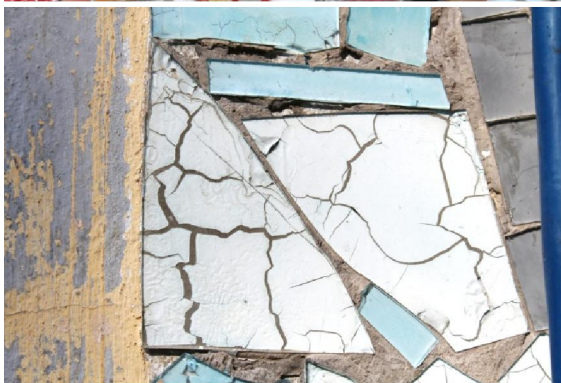
- detail popraskané barvy tvořící podmalbu skla

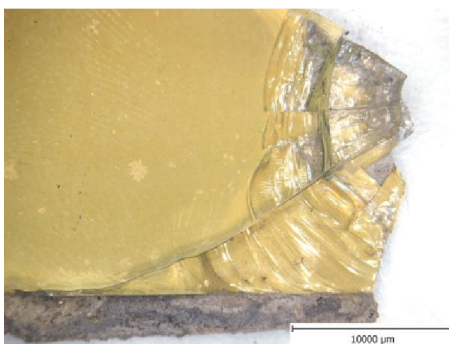
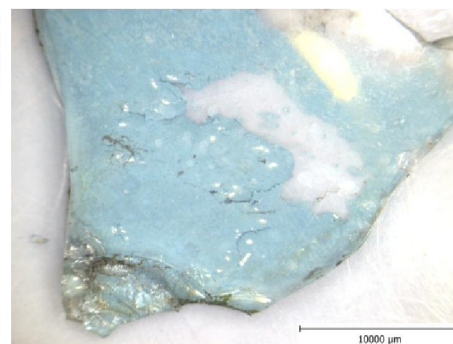
- povrch skel (skla s barevnou vrstvou)

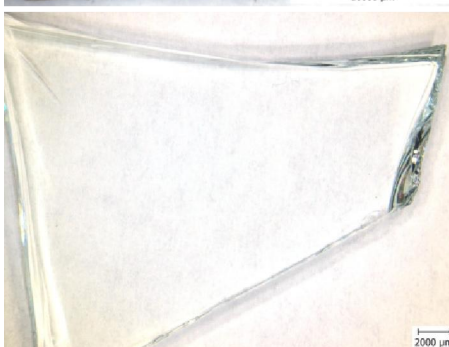
- povrch skla (sklo bez barevné vrstvy)

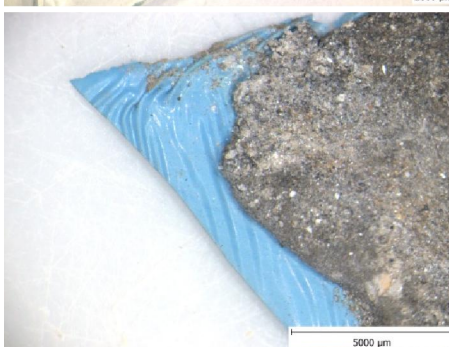
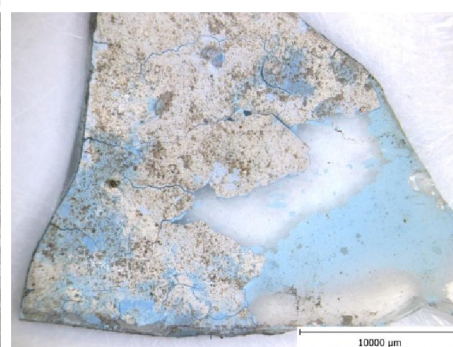
- detail barevné vrstvy z nepohledové strany; snímek vlevo – krabacení barevné vrstvy, snímek vpravo – barva je popraskaná, částečně na skle chybí

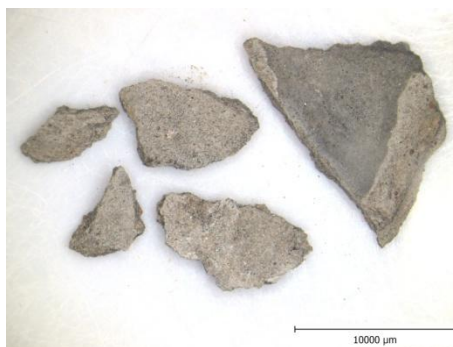
- detail pojiva
