## ZÁKLADNÍ IDENTIFIKACE

| ID | ULK-CV004 |
| Název/motiv mozaiky | Žena - květ |
| Místo | obchodní středisko, Rooseveltova 4194, Chomutov |

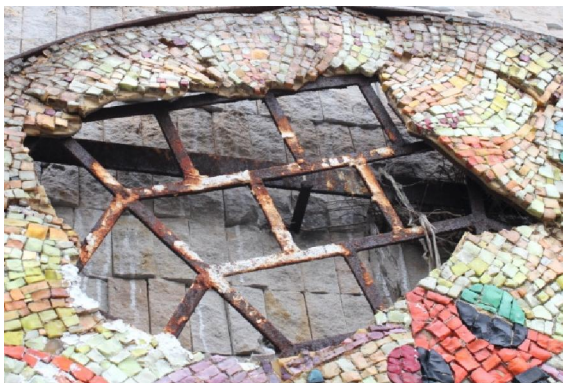
- zkorodovaná kovová konstrukce, na které je mozaika uchycena
- podkladová vrstva z polymerního materiálu na několika místech zcela chybí (spolu s mozaikovými kostkami)

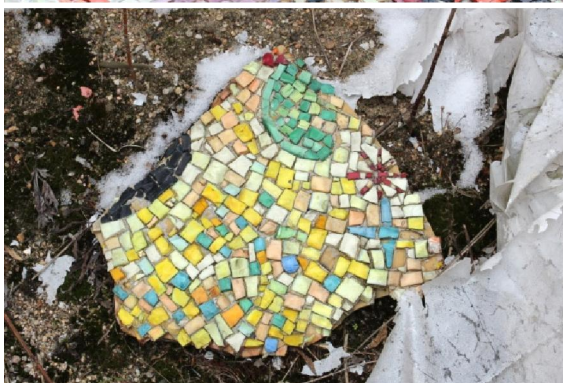
- pohled na odpadlou část mozaiky

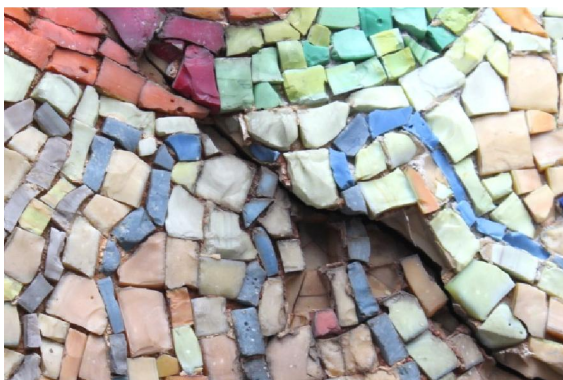
- kromě velkých ztrát i s podkladovou vrstvou (viz výše) byly na mozaice zaznamenány i ztráty jednotlivých kostek – vypadané kostky v dráze praskliny

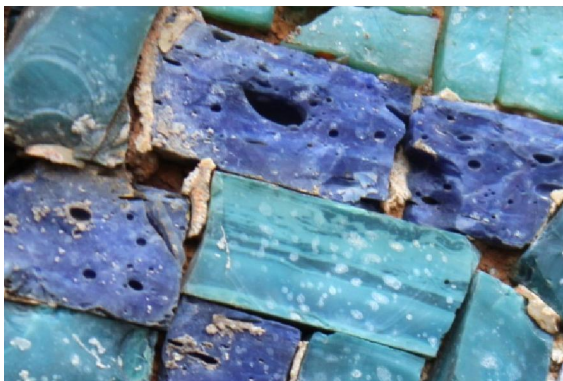
Mozaika je sestavena ze štípaných skleněných kostek o velikosti 3 cm x 2 cm. Použité sklo je zakalené. Na povrchu skla se místy vyskytují bubliny. Skleněné kostky jsou znečištěny prachem a exhalacemi. Místy jsou na povrchu kostek patrné světlé skvrny (převážně na modrých kostkách).

- detail bublin
- místy jsou patrné světlé skvrny na povrchu skla (převážně na modrém skle)

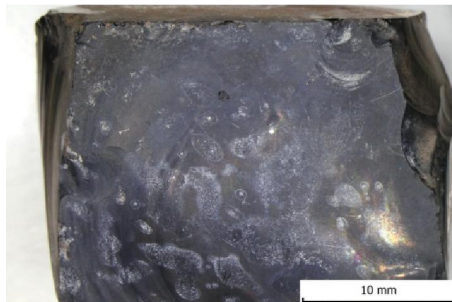
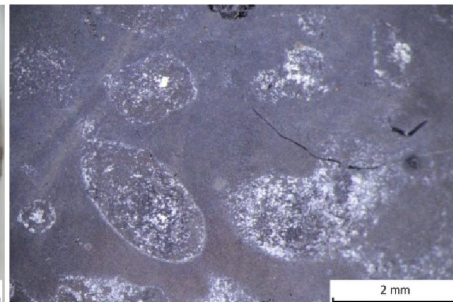
- iridiscenční odlupující se vrstva skla na povrchu kostky

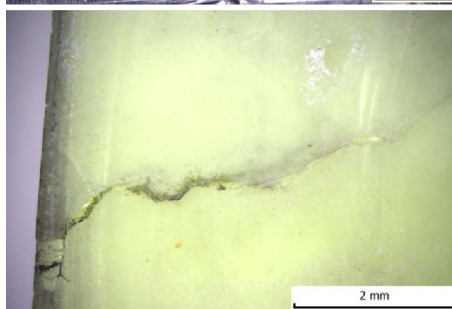
- řasy rostoucí v prasklině (snímek vlevo)

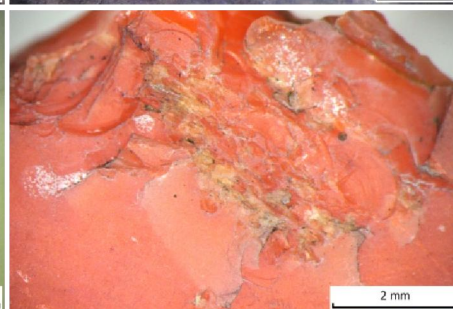
- sklo drolicí se ve vrstvách (snímek vpravo)
