## ZÁKLADNÍ IDENTIFIKACE

| ID | ULK-LT001 |
| Název/motiv mozaiky | Čtvero ročních období |
| Místo | Stránského ulice, vedle Stránského 1908/33, Litoměřice - Předměstí |

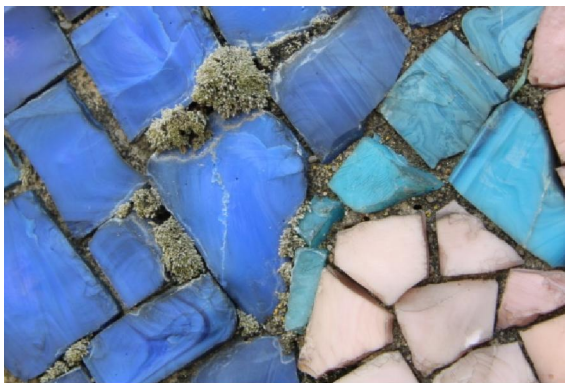
Na mozaice byla zjištěna přítomnost mechu a lišejníků.

- na mozaice byl pozorován mech

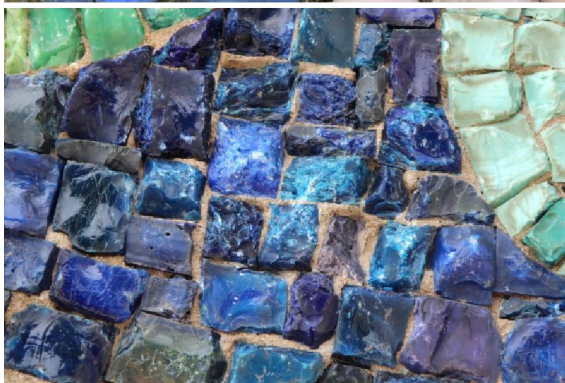
Nelze vyloučit, že ztráta a poškození kostek je spojeno i s vandalismem.

- poškození skleněných kostek je způsobeno pravděpodobně vandaly

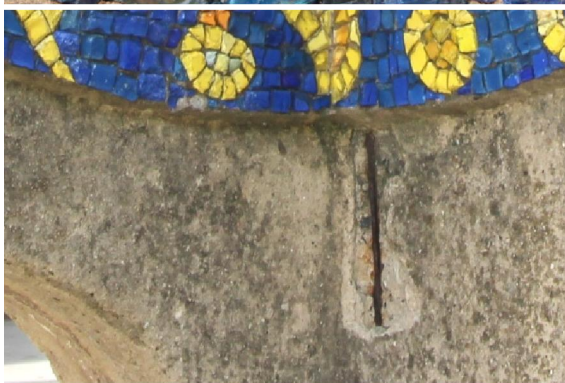
Mozaika je v celé své ploše vystavena působení okolního prostředí. Jako rizikový faktor lze označit korodující armaturu a ztrátu stavebního materiálu celé konstrukce.

- opadaný stavební materiál v bezprostřední blízkosti korodující armatury

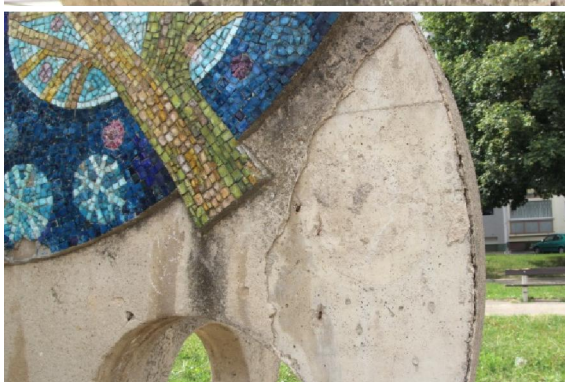
- omítka konstrukce je na několika místech opadaná

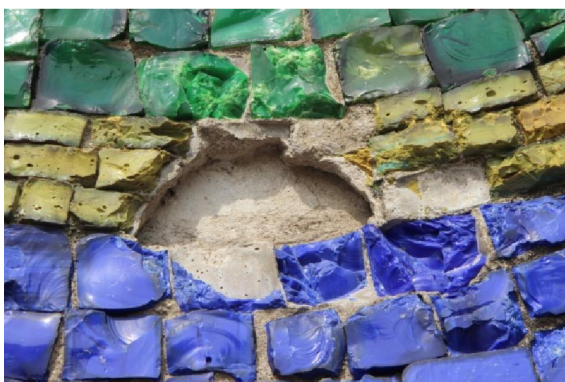
- hojně chybí jednotlivé kostky či jejich skupiny

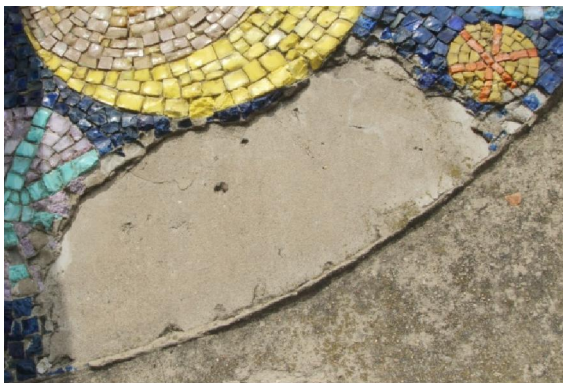
- největší plocha opadaných kostek  
má rozměry 20 x 45 cm

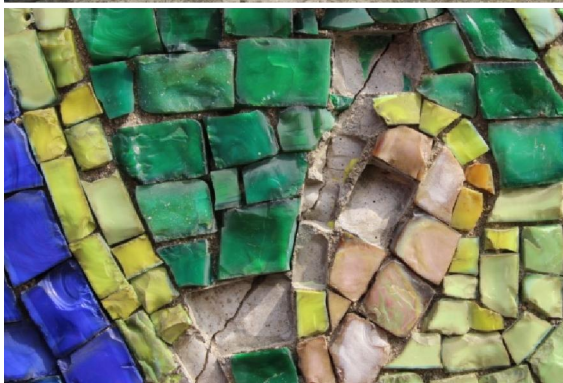
- v místě prasklin jsou vypadané či  
prasklé mozaikové kostky

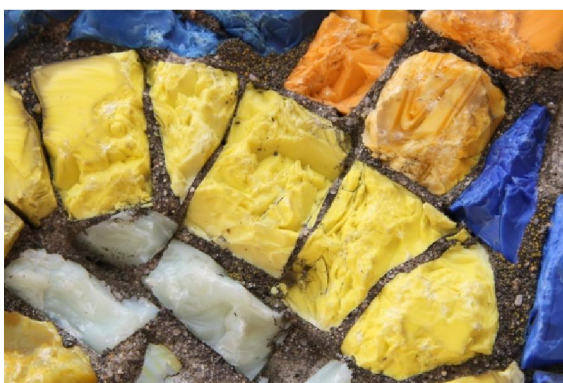
- na některých kostkách je patrné  
drolení skla ve vrstvách

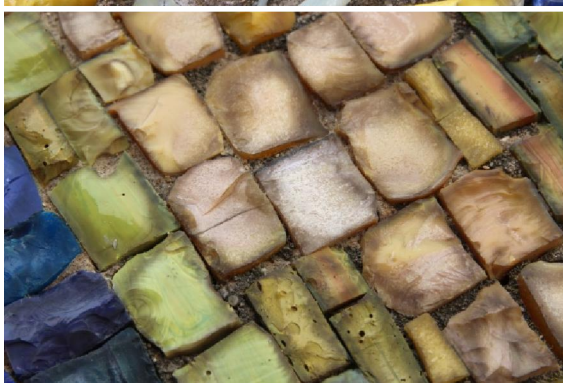
- některé kostky jsou znečištěné  
usazenými exhalacemi

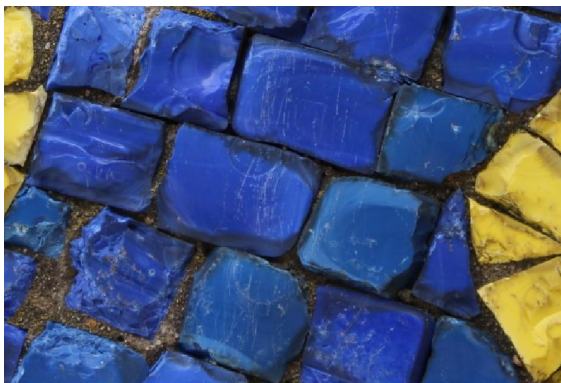
-některé kostky mají poškrábaný  
povrch
