## ZÁKLADNÍ IDENTIFIKACE

| ID | ULK-MO002 |
| Název/motiv mozaiky | Poutač vjezdu do města |
| Místo | sloup u silnice při příjezdu do Litvínova směrem od Mostu, Litvínov - Dolní Litvínov |

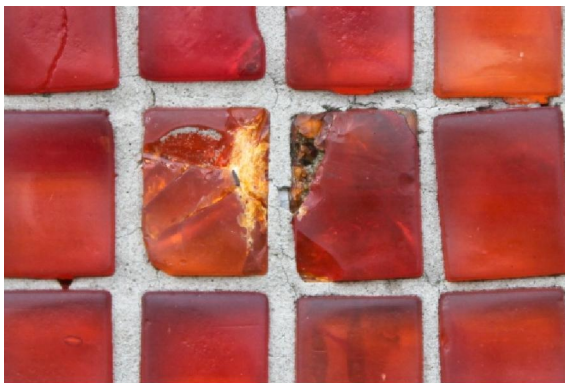
Mozaika je v celé své ploše vystavena působení okolního prostředí. Korodující kovové prvky v horní polovině sloupu mozaiku nepoškozují. Biologické poškození nebylo zaznamenáno. Nelze vyloučit, že některá poškození jsou spojena i s vandalismem.

-mechanicky poškozené kostky –  
pravděpodobně vandalismus

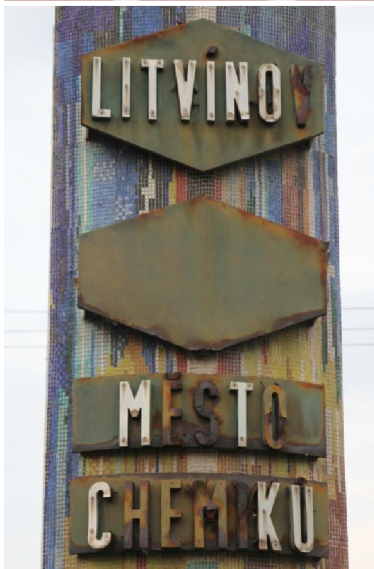
| Popis okolí, statika budovy | Mozaika se nachází na kraji města u silnice s frekventovanou automobilovou dopravou. V okolí se vyskytuje zeleň.<br>Sloup je v dobrém stavu. Kovové prvky doplňující mozaiku v její horní polovině jsou výrazně korozně poškozeny. |

- zkorodované kovové prvky v horní  
polovině sloupu – mozaika není tímto  
ohrožena

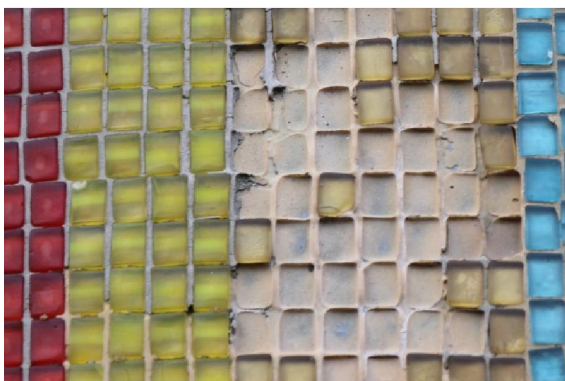
- mozaikové kostky jsou ve velké  
míře vypadané po celé ploše  
mozaiky

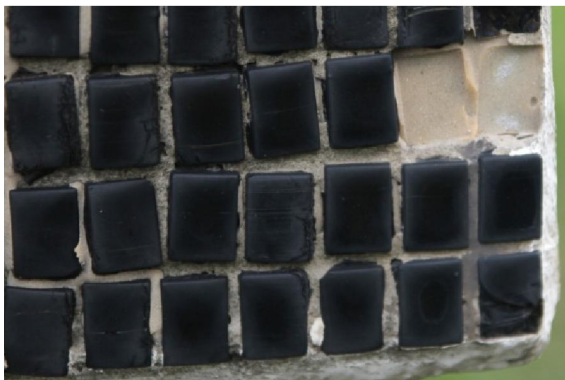
- matný povrch kostek

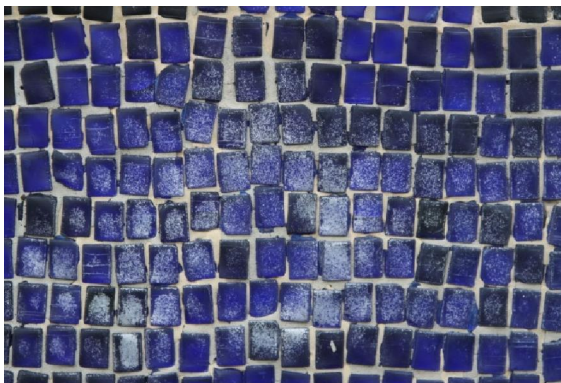
Mozaika je sestavena ze skleněných prefabrikovaných kostek o velikosti 1,5 cm x 1,2 cm. Použité sklo je čiré bez bublin či jiných nehomogenit. Povrch kostek je matný, místy posetý drobnými tečkami, lehce znečištěný. Ve spodní části sloupu jsou mozaikové kostky posprejované bílou barvou.

- posprejované kostky ve spodní části sloupu

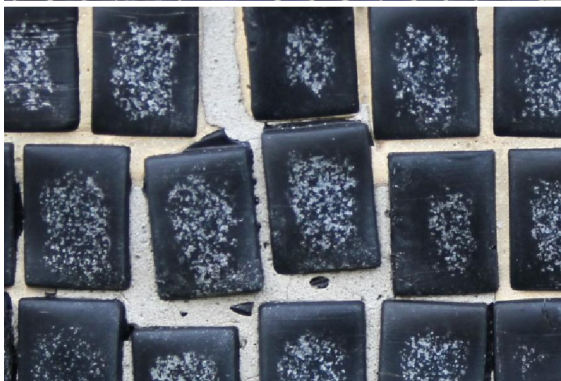
Pojivo mezi kostkami je dvojitě - šedé a světle hnědé (velmi tvrdé).

- detail kostek drobnými tečkami; mezi kostkami jsou zřetelná obě pojiva, šedé i světle hnědé
