ZÁKLADNÍ IDENTIFIKACE

ID	ULK-MO005
Název/motiv mozaiky	Mechanika
Autor	návrh Jaromír Čičátka, realizace ?
Datace	1987
Místo	nákupní centrum, Radniční č. p. 841, Most
GPS souřadnice	50°30'38.391"N, 13°38'38.686"E
Rozměry mozaiky, umístění	výška 2 m, šířka 6,46 m Mozaika je instalována ve spodní části budovy.
Výška umístění mozaiky nad zemí	0,67 m
Mozaika je směřována na (SS)	jihozápad
Popis okolí, statika budovy	Mozaika se nachází na městském sídlišti. V okolí se místy vyskytuje zeleň. Budova nevykazuje výraznější praskliny ani ztrátu stavebního materiálu.
Poznámky

HUMANITNÍ PRŮZKUM MOZAIKY

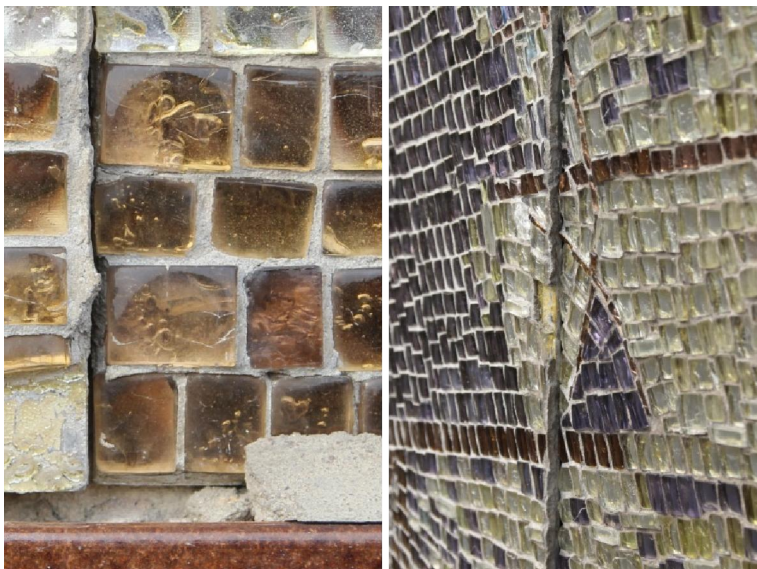
Působení okolního prostředí, míra zakrytí mozaiky, biologické poškození	Mozaika je shora chráněna přesahující střechou. Jako rizikový faktor lze označit nadzvedávání některých hliníkových plátů nad úroveň ostatních a ztrátu tmelu po obvodu mozaiky. Biologické poškození nebylo zaznamenáno. Nelze vyloučit, že ztráta a poškození kostek je spojeno i s vandalismem.
---	--

- některé hliníkové pláty jsou nadzvednuty nad úroveň ostatních; tmel po obvodu mozaiky je místy vypadaný

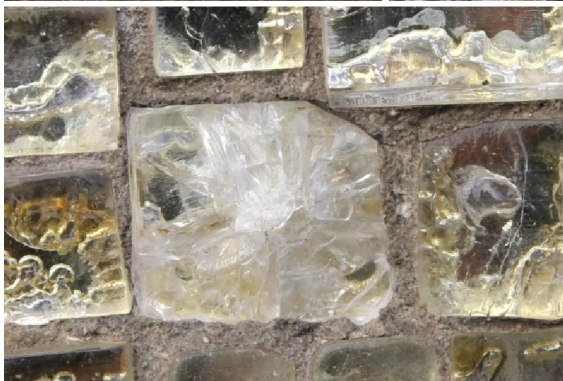
- poškození a ztráta některých kostek se pravděpodobně způsobena vandaly

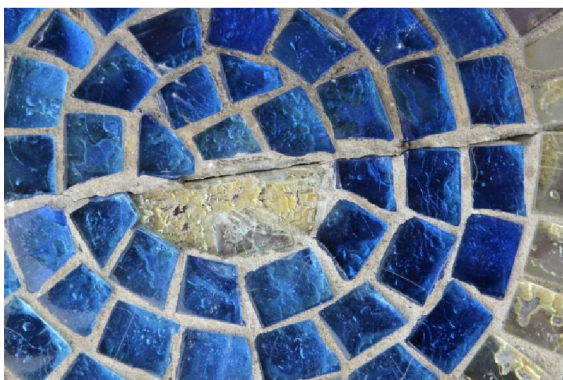
- místy chybí jednotlivé kostky či jejich skupiny

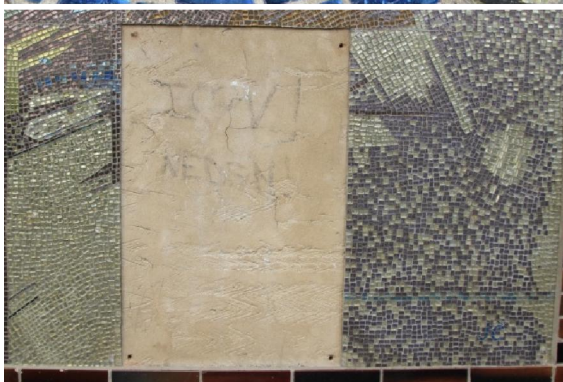
-mozaikový obraz je sesazen z hliníkových plátů, na kterých jsou přilepena skla; ve spodním pravém rohu jeden tento plát zcela chybí

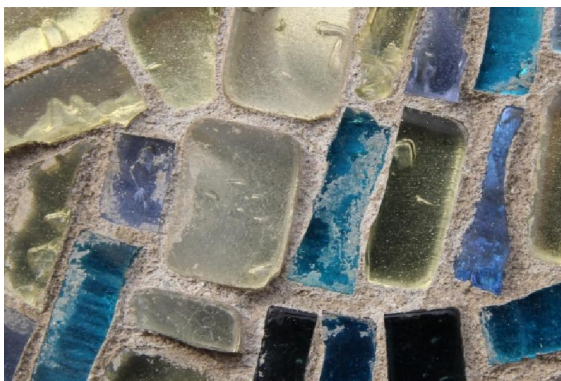
- na povrchu některých kostek je viditelné znečištění maltou

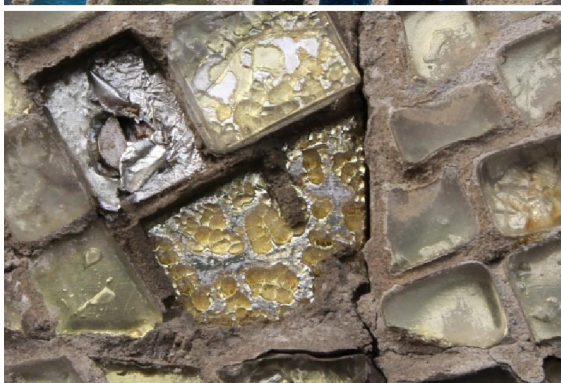
Mozaika byla provedena následující technikou – skleněné kostky byly nalepeny na hliníkové pláty a dodatečně dospárovány. Lepidlo místy vykazuje degradaci. Pojivo mezi kostkami je světle šedé, jemnozrnné. Místa je popraskané.

- lepidlo pod kostkami vykazuje degradaci

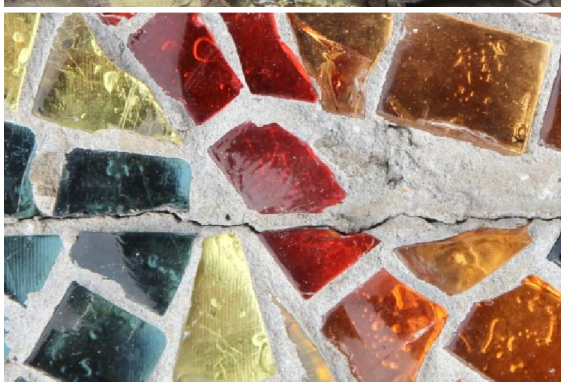
- kostky jsou na hliníkovém plátu připevněny lepidlem – patrné bubliny v lepidle pod kostkami
- pojivo mezi kostkami je místy popraskané

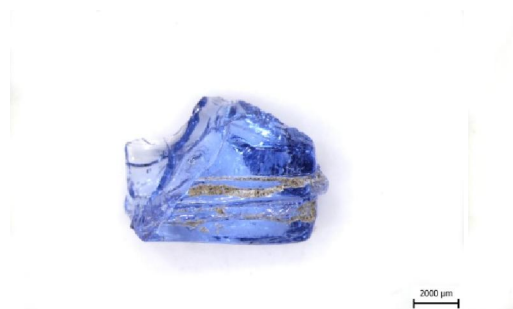
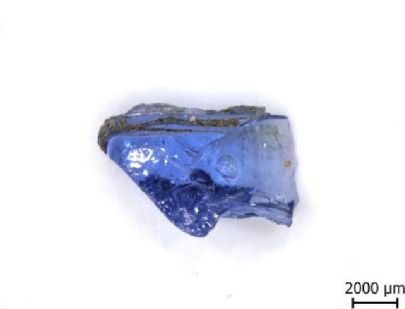
- povrch skleněné kostky

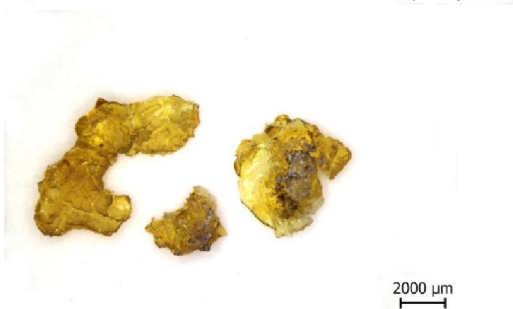
- detail lepidla, kterým jsou skleněné kostky připevněny na hliníkové pláty
