ZÁKLADNÍ IDENTIFIKACE

HUMANITNÍ PRŮZKUM MOZAIKY

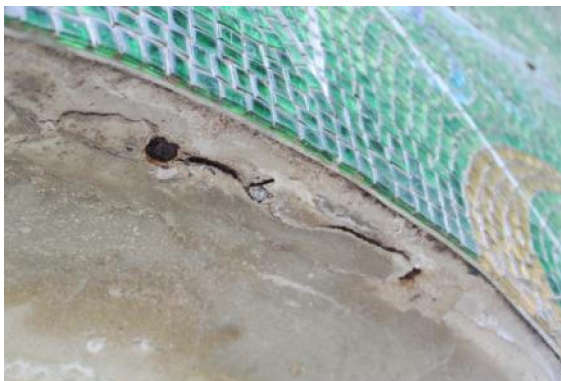
- v betonu konstrukce jsou značné praskliny – ohrožení statiky celé konstrukce

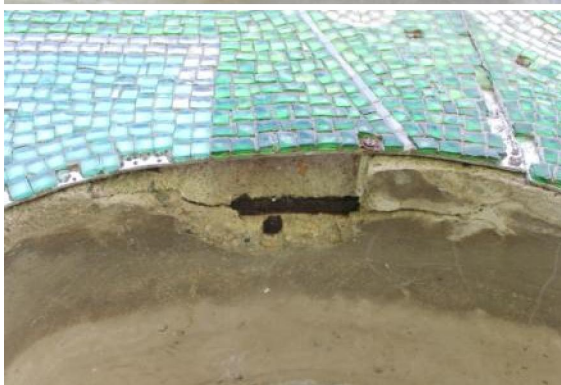
- praskání konstrukce; chybějící skleněné kostky na kraji pláště

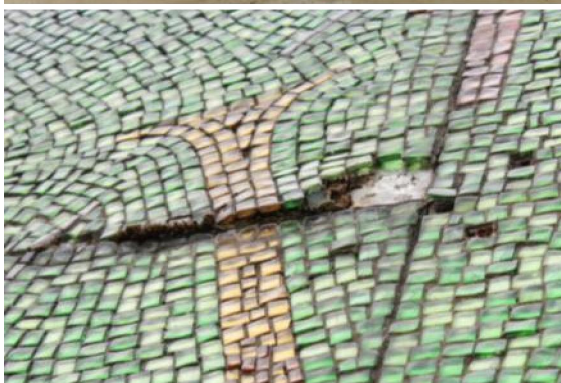
- přítomnost mechu – dalším vrůstáním do panelu působí degradačně a ovlivňuje soudržnost kostek s podkladem

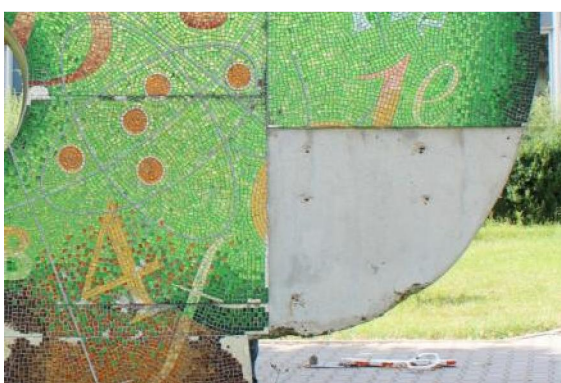
- z jedné strany mozaiky chybí celý jeden panel

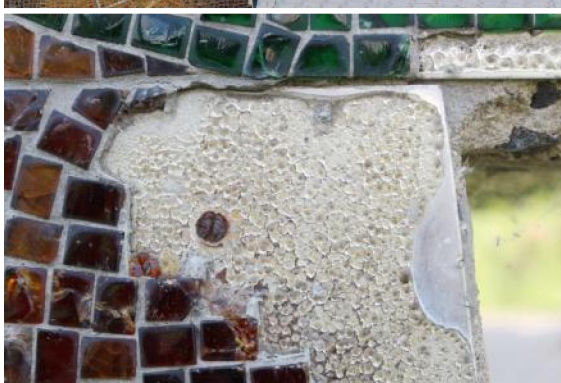
- lokálně jsou místa, na kterých chybí větší počet kostek

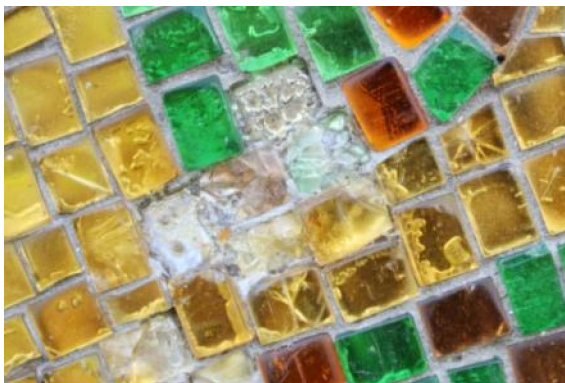
- poškozené a vypadané skleněné kostky; toto poškození mozaiky je spojeno pravděpodobně s vandalismem

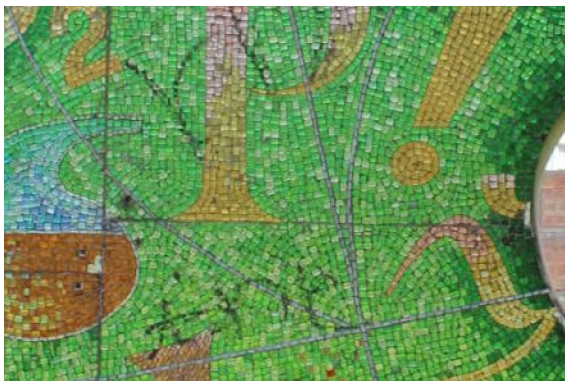
- znečištění mozaiky grafity – vandalismus

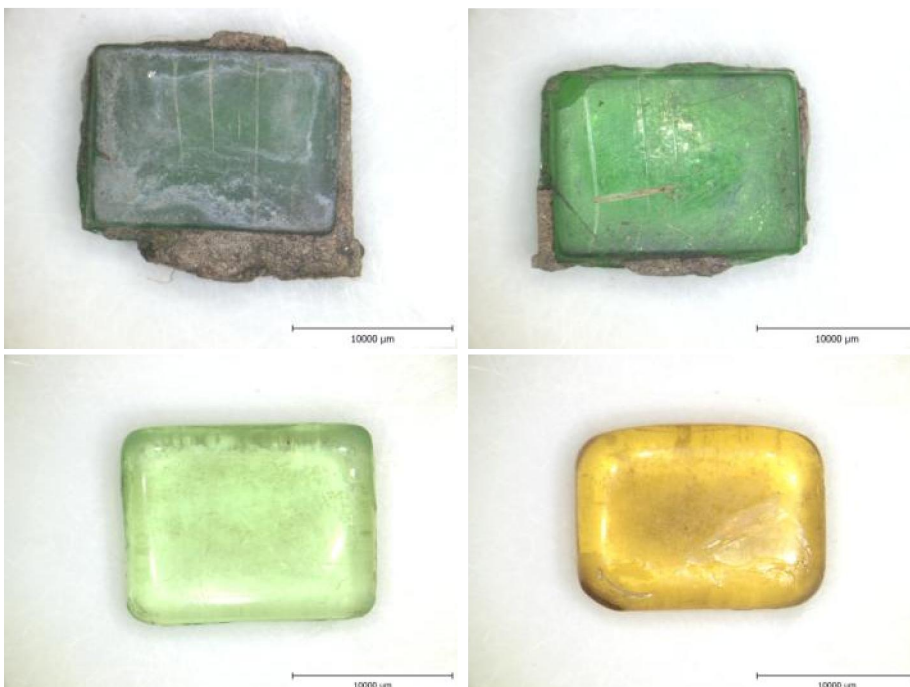
- zmatnění povrchu kostek (povrch byl v kontaktu s lepidlem)
