ZÁKLADNÍ IDENTIFIKACE

ID	ULK-UL007
Název/motiv mozaiky	Plachetnice
Autor	návrh Ladislav Lapáček, realizace n.p. Železnobrodské sklo
Datace	1981
Místo	Litoměřická 1023/37, Ústí nad Labem
GPS souřadnice	50°37'38.053"N, 14°3'48.735"E
Rozměry mozaiky, umístění	průměr 2,9 m Mozaika je instalována na čele budovy.
Výška umístění mozaiky nad zemí	1,3 m
Mozaika je směřována na (SS)	jihovýchod
Popis okolí, statika budovy	Mozaika je umístěna na budově v areálu termálního koupaliště, které se nachází z velké části v zeleni. Budova vykazuje drobné praskliny v omítce i větší ztráty stavebního materiálu.
Poznámky

HUMANITNÍ PRŮZKUM MOZAIKY

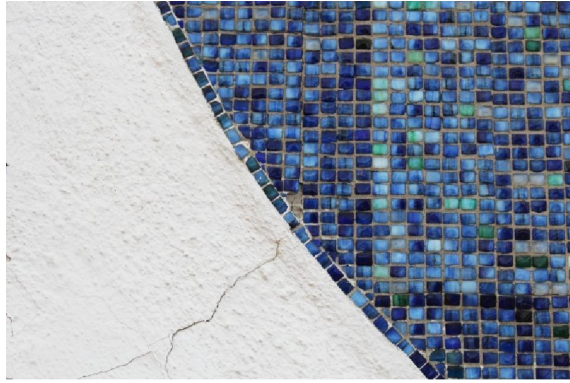
Mozaika je v celé své ploše vystavena působení okolního prostředí. Praskliny probíhající zdívem zasahují do mozaiky, čímž ji narušují. Omítka je popraskaná po celém obvodu mozaiky – mozaikový obraz se odfukuje od stěny. Biologické poškození nebylo zaznamenáno.

- prasklina zasahující do mozaiky

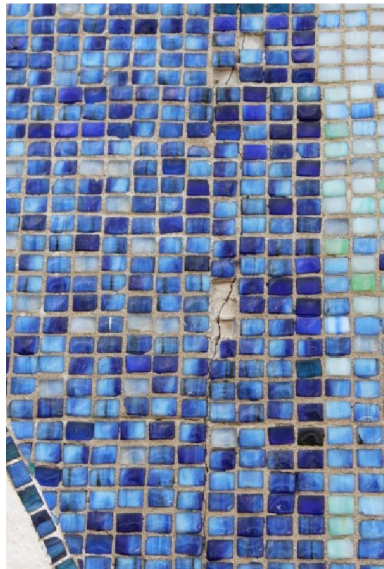
- lokálně vypadané kostky
v oblasti praskliny

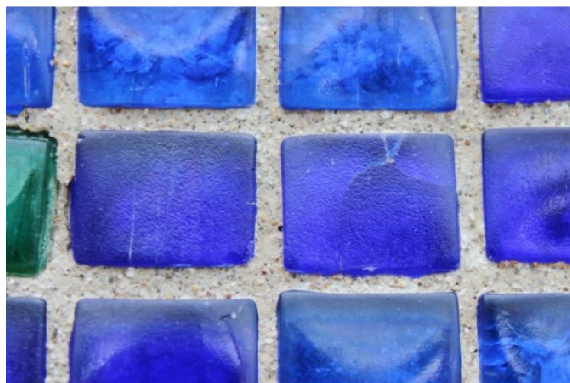
- detail kostek s hrubším povrchem

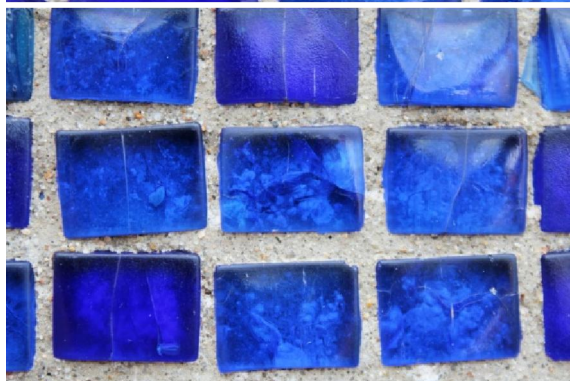
Mozaika je sestavena z prefabrikovaných skleněných kostek o velikosti 1,5 cm x 1 cm. Použité sklo je čiré i zakalené, bez většího množství bublin. Některé kostky jsou lehce popraskané či poškrábané. Na povrchu kostek nejsou známky korozního poškození ani zašpinění (platí pro pohledovou stranu). Ojediněle lze pozorovat kostky s hrubším povrchem.

- detail kostek s viditelnými
prasklinami
