## ZÁKLADNÍ IDENTIFIKACE

| ID | ULK-UL011 |
| Název/motiv mozaiky | Čtyři betonové stély s postavami (Rodina?) |
| Místo | stély před samoobsluhou, Kmochova 3320/6, Ústí nad Labem – Severní Terasa |

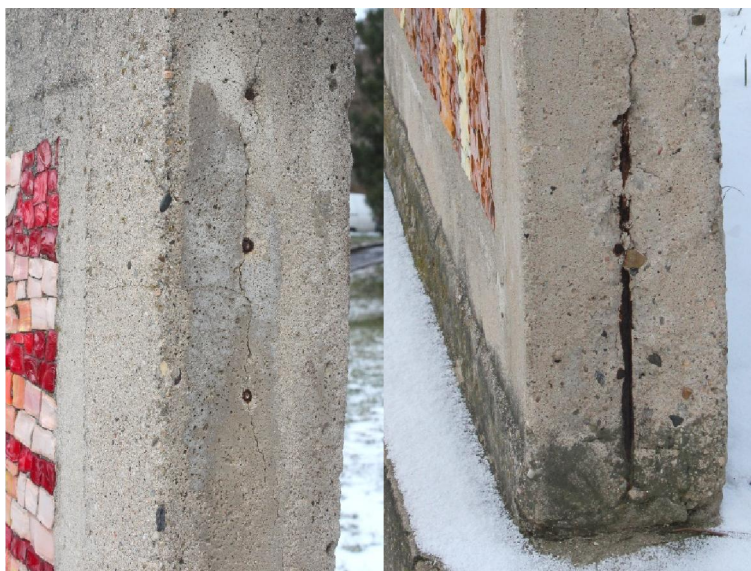
Mozaiky jsou zcela vystaveny působení okolního prostředí. Jako rizikový faktor pro životnost mozaik lze označit korodující železné komponenty a rámy, ve kterých jsou mozaiky zasazeny. V důsledku koroze kovů dochází k poškozování a ztrátě stavebního materiálu v jeho blízkosti.

- praskliny v betonu v důsledku koroze kovových komponent

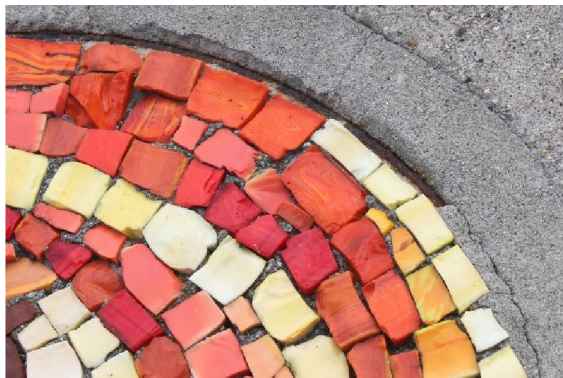
- korodující železný rámeček – v důsledku koroze dochází k tvorbě prasklin v betonu a k vypadávání materiálu po obvodu rámečku

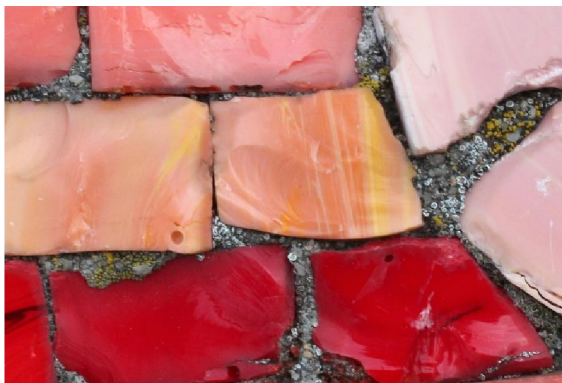
- na mozaice byla zaznamenána přítomnost lišejníků

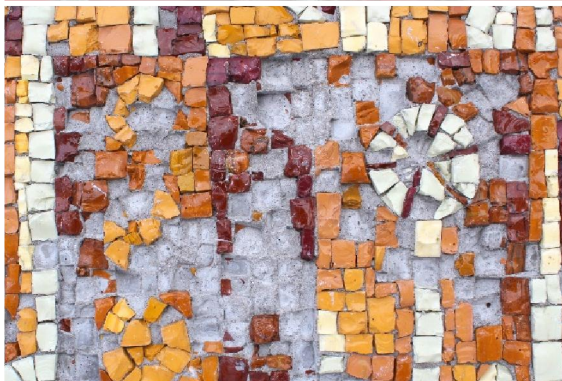
- ztráta a poškození některých kostek bylo způsobeno pravděpodobně vandaly

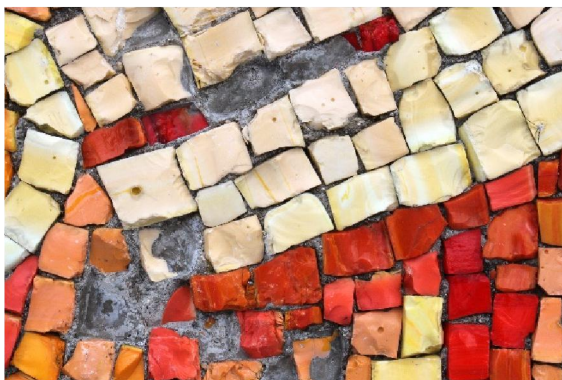
- mozaikové kostky jsou vypadané jednotlivě i ve větších plochách, nikde nedochází k odpadávání i s podkladovou vrstvou

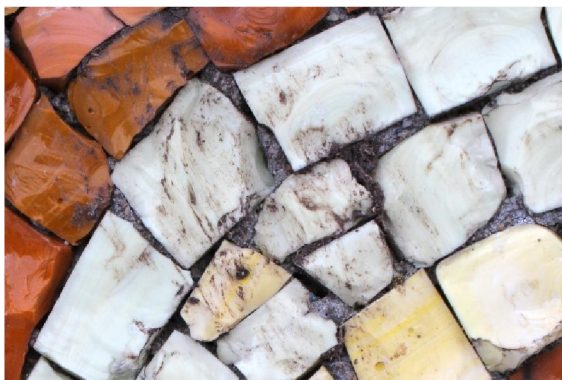
-znečištění mozaiky (pravděpodobně hlinou)

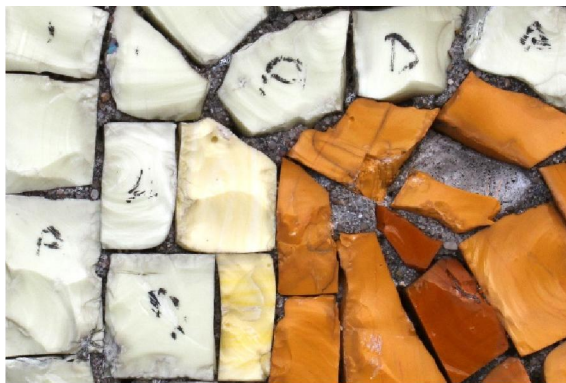
- detail kostek popsaných  
černým fixem

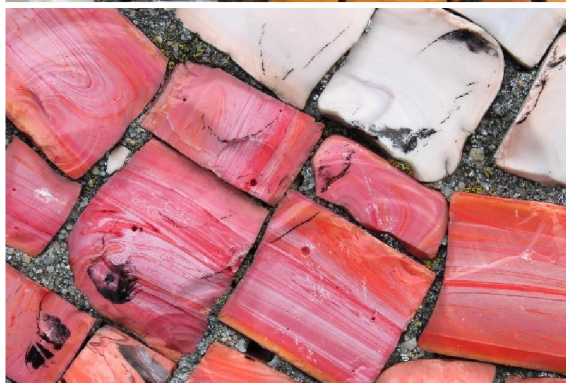
- znečištění mozaikových  
kostek černou barvou

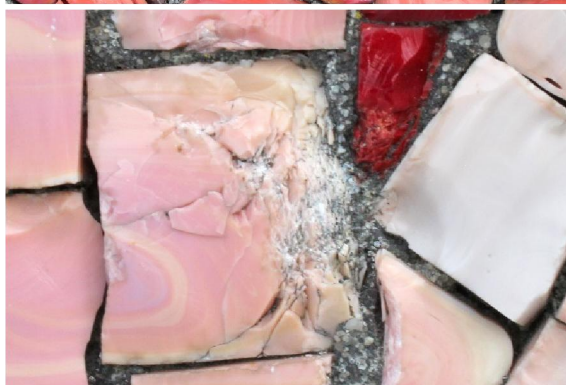
- detail skleněné kostky  
drolící se ve vrstvách
