## ZÁKLADNÍ IDENTIFIKACE

ID	ULK-UL012
Název/motiv mozaiky	Abstraktní kompozice
Autor	návrh Jiří Kayser, realizace ?
Datace	1965-1967
Místo	samoobsluha, SNP 2439/32, Ústí nad Labem - centrum
GPS souřadnice	50°40'1.623"N, 14°2'23.609"E
Rozměry mozaiky, umístění	výška 2 m, šířka 24 m (cca) Mozaika je instalována nad vchodem na čele budovy.
Výška umístění mozaiky nad zemí	cca 6 m
Mozaika je směřována na (SS)	severovýchod
Popis okolí, statika budovy	Mozaika se nachází na městském sídlišti. V okolí se vyskytuje zeleň. Budova vykazuje drobné praskliny v okolí mozaiky, velké ztráty stavebního materiálu nebyly pozorovány.
Poznámky

## HUMANITNÍ PRŮZKUM MOZAIKY

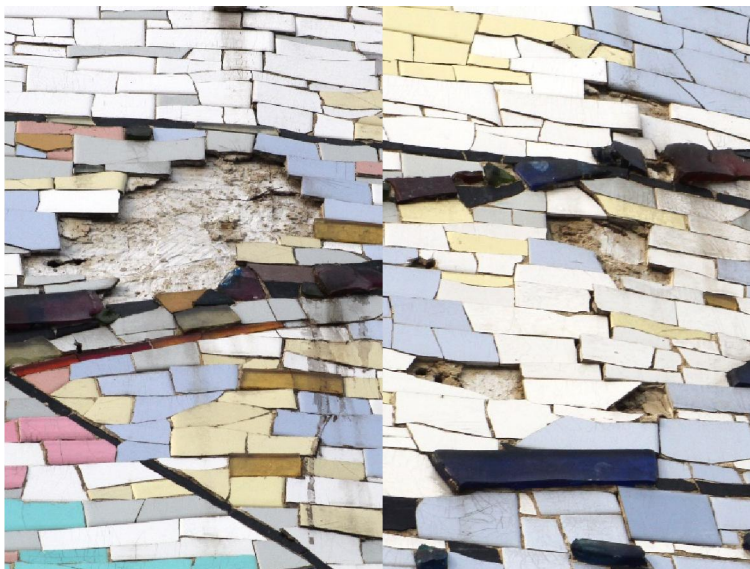
- z mozaiky jsou vypadané jednotlivé kostky i celé větší plochy obložení

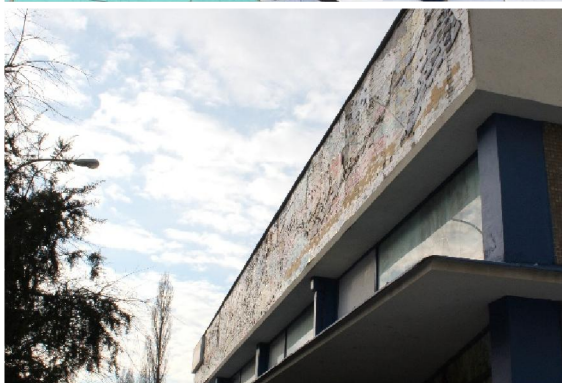
- mozaika je po celé své délce zvlňená – odfouknutí od podkladu

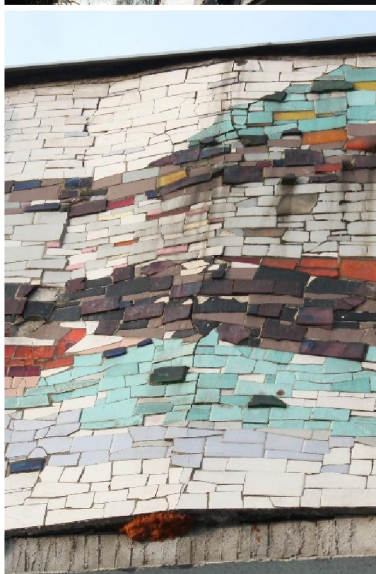
- detail zvlňení mozaiky

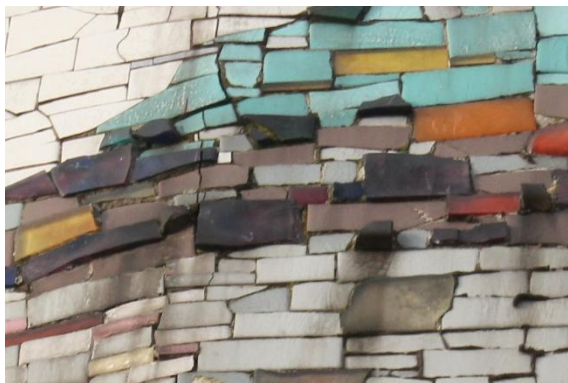
Mozaika je sestavena z různých keramických a skleněných segmentů větších rozměrů – našťípané ingoty, nařezané ploché sklo, skleněné našťípané desky. Použité sklo je zakalené i čiré. Na povrchu kostek nejsou známky korozního poškození (platí pro pohledovou stranu). Místy je povrch mozaiky znečištěn (stopy po zatékání do mozaiky)  
Pojivo mezi kostkami je šedoběžové, s viditelnými zrny písku.

-znečištění mozaiky  
vymýváním nečistot a  
stavebního materiálu  
zatékající dešťovou vodou
