## ZÁKLADNÍ IDENTIFIKACE

ID	ULK-UL014
Název/motiv mozaiky	Severočeský kraj
Autor	návrh Petr Menš, realizace ?
Datace	1986
Místo	Masarykova třída, vedle Masarykovy třídy 3119/10, Ústí nad Labem
GPS souřadnice	50°39'43.437"N, 14°2'4.636"E
Rozměry mozaiky, umístění	výška 3,20 m, šířka 11 m Mozaika je instalována na slepou stěnu polyfunkční stavby.
Výška umístění mozaiky nad zemí	0 m
Mozaika je směřována na (SS)	západ
Popis okolí, statika budovy	Mozaika se nachází v centru města. V okolí se místy vyskytuje zeleň. Stavba vykazuje výraznější ztráty stavebního materiálu – opadaná omítka, praskliny, opadané obložení. Dále bylo pozorováno zasolení zdiva.
Poznámky

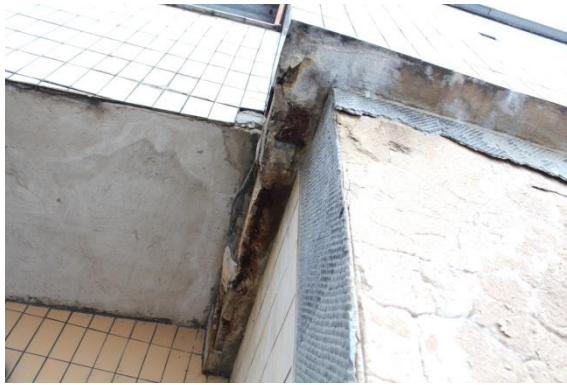
- ztráta stavebního materiálu  
v blízkosti mozaiky – opadaná omítka  
a obložení, praskliny ve zdivu,  
zasolení materiálu

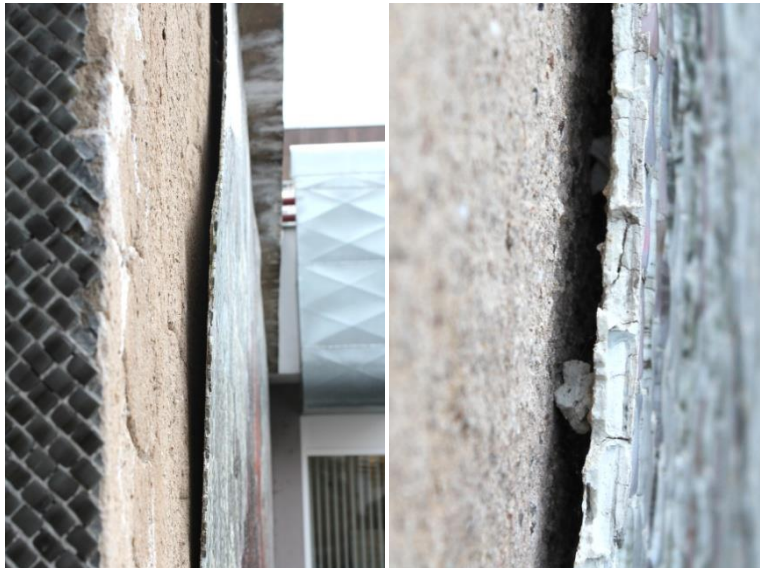
- odfouknutí mozaiky od stěny, detail  
tohoto defektu je zobrazen na  
snímku vpravo

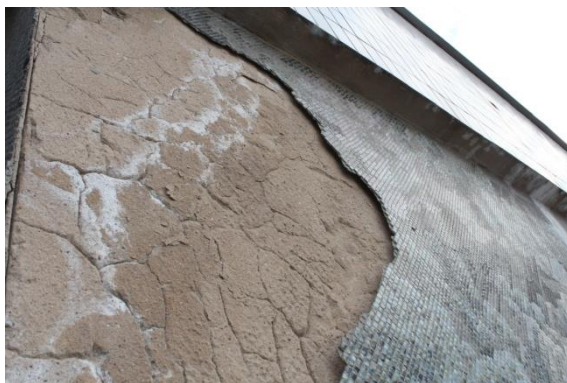
- v levé části došlo ke ztrátě velkého  
plátu mozaiky (důsledek odfouknutí  
mozaiky, viz výše)

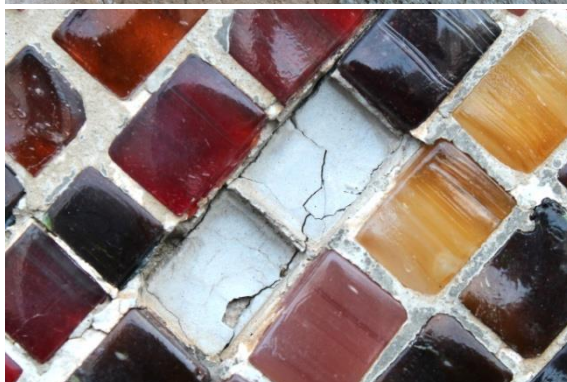
-místy chybí jednotlivé skleněné  
kostky

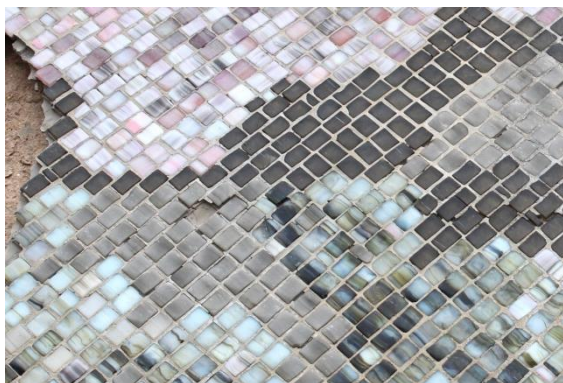
- v horní třetině mozaiky je horizontální prasklina, kolem níž vypadávají jednotlivé kostky

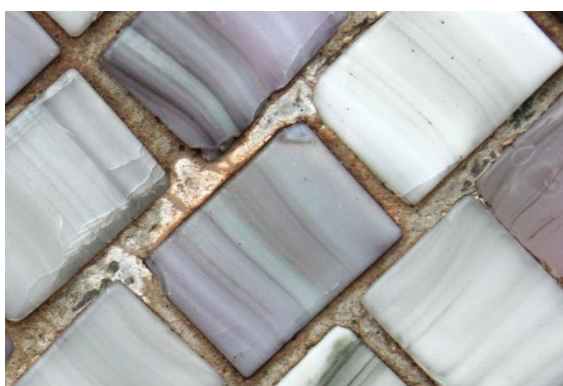
- některé kostky jsou popraskané

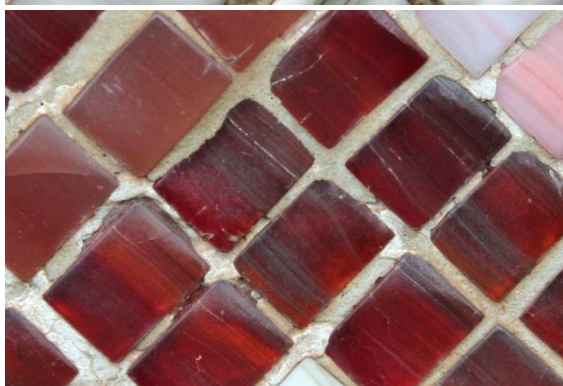
- na povrchu kostek byly místy pozorovány škrábance

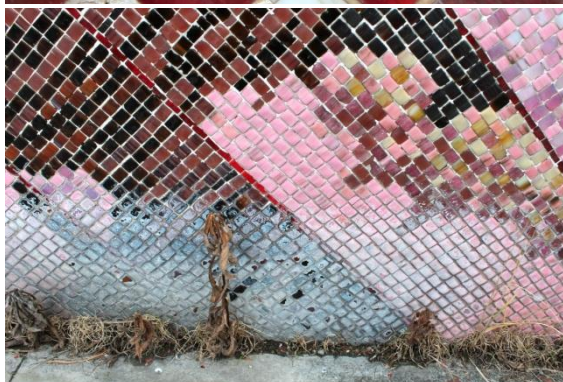
- ve spodní části je mozaika potažena bílým povlakem

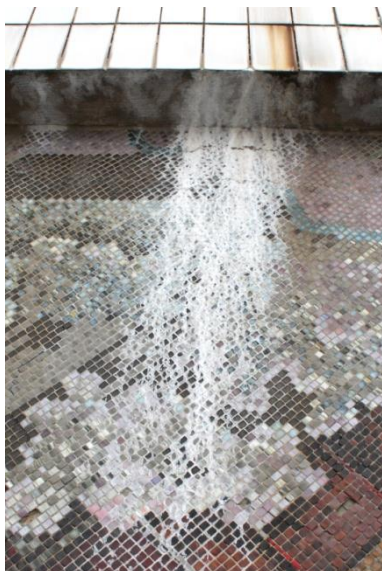
- znečištění kostek výluhem ze  
stavebního materiálu použitého nad  
mozaikou

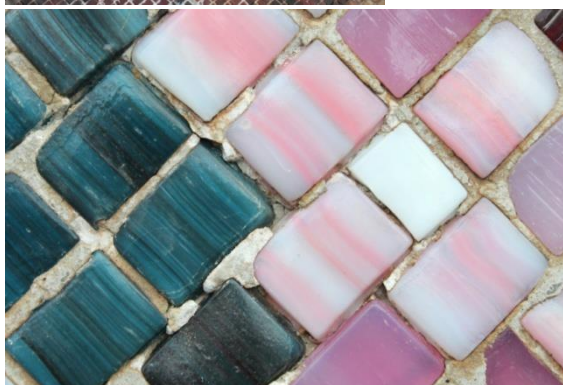
- pojivo mezi kostkami je místy  
vydrolené
