ZÁKLADNÍ IDENTIFIKACE

ID	VYS-TR001
Název/motiv mozaiky	Geometrický motiv
Autor	návrh a realizace Eva Kasalá a Svatopluk Kasalý
Datace	1985
Místo	obchodní dům, Komenského náměstí 135/3, Třebíč – Vnitřní Město
GPS souřadnice	49°12'56.413"N, 15°52'38.694"E
Rozměry mozaiky, umístění	výška 3 m, šířka 3,8 m Mozaika je instalována vedle vchodu do obchodního domu.
Výška umístění mozaiky nad zemí	0,23 m
Mozaika je směřována na (SS)	jihozápad
Popis okolí, statika budovy	Mozaika se nachází v centru města. V okolí se místy vyskytuje zeleň. Stavba vykazuje drobné praskliny a místy ztrátu stavebního materiálu (opadaná omítka v blízkosti mozaiky).
Poznámky

HUMANITNÍ PRŮZKUM MOZAIKY

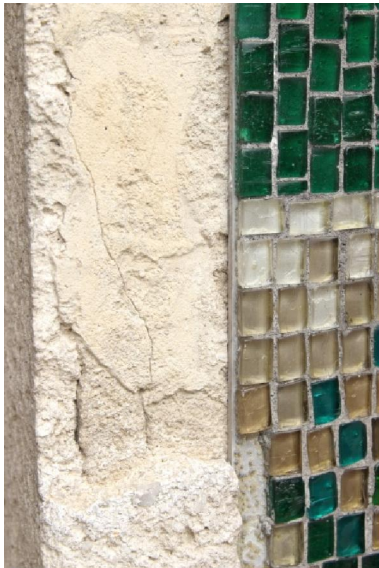
- v bezprostřední blízkosti mozaiky došlo v minulosti ke ztrátě stavebního materiálu (levá strana mozaiky)

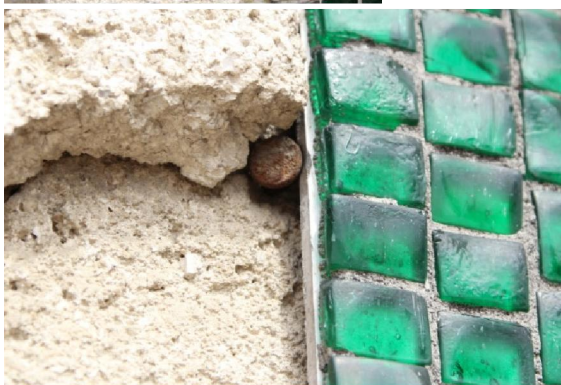
Mozaika je v celé své ploše vystavena působení okolního prostředí. Jako rizikový faktor pro životnost mozaiky lze označit degradaci kovových šroubů, kterými jsou pláty s mozaikou připevněny k budově. V důsledku koroze dochází k jejich ztrátě či uvolňování a tím i ke ztrátě mozaikových kostek v jejich bezprostřední blízkosti. Zároveň hrozí riziko ztráty celého plátu s mozaikou.

- zkorodovaný kovový šroub v levé části mozaiky – v důsledku koroze šroubu došlo k poškození a následné ztrátě stavebního materiálu v jeho okolí a v okolí mozaiky; hrozí uvolnění plátu s mozaikou

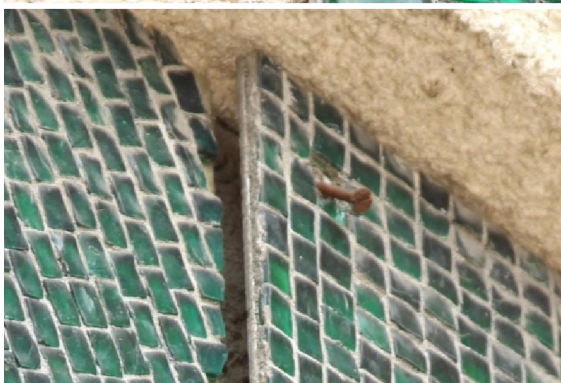
- zkorodovaný kovový šroub v horní části mozaiky – v důsledku koroze šroubu došlo k uvolnění plátu s mozaikou

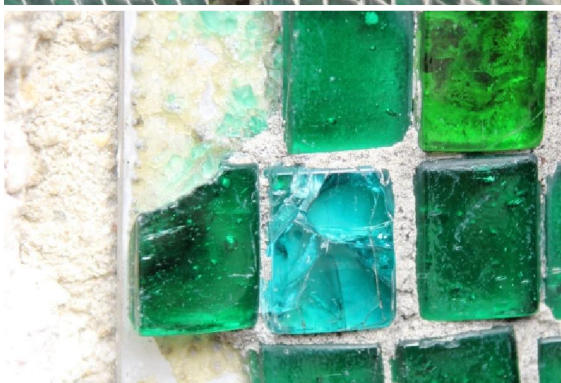
Nelze vyloučit, že ztráta a poškození kostek je spojeno i s vandalismem.

-vypadané a mechanicky poškozené kostky – pravděpodobně způsobeno vandaly

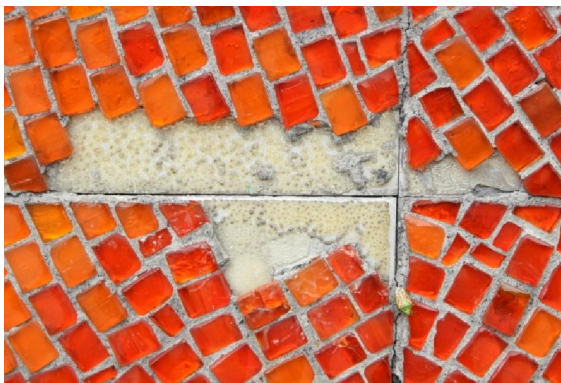
- na několika místech došlo ke ztrátě kostek v celých plochách, ale i jednotlivě (viz. výše)

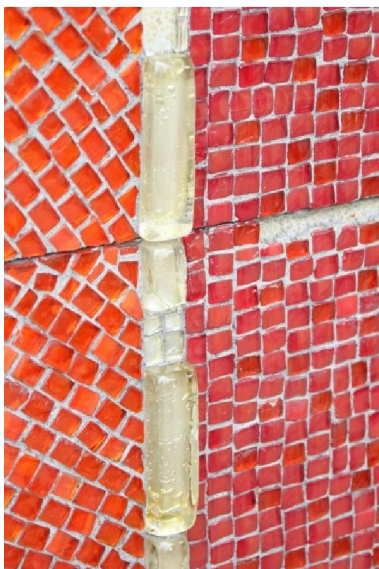
- mozaika je doplněna skleněnými trámky z čirého skla

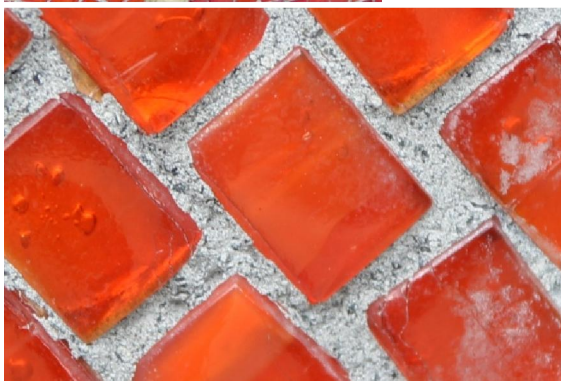
- spárovací hmota je světle šedá, jemnozrná

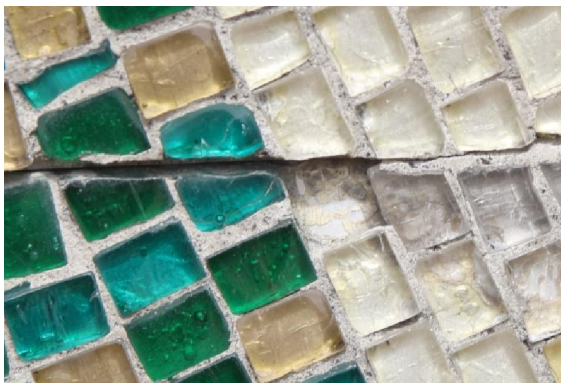
Pojivo mezi kostkami je světle šedé, jemnozrné. Místy je popraskané.

- spárovací hmota je místy popraskaná a vypadaná – převážně ve spojích jednotlivých plátů mozaiky

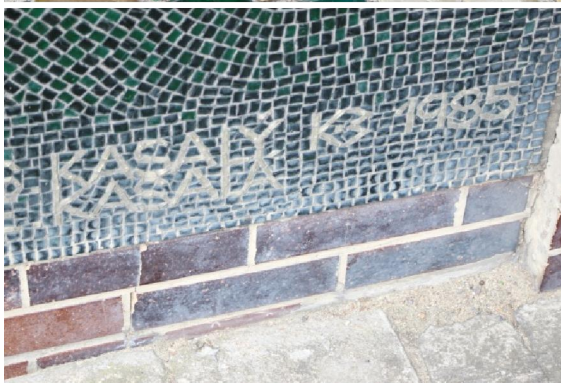
- ve spodní části je povrch mozaiky znečištěn bělavým povlakem

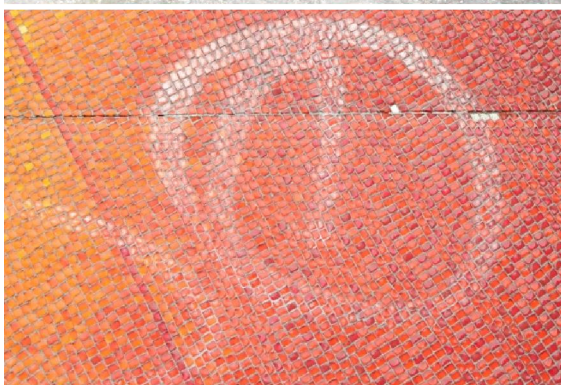
- detail posprejovaného povrchu mozaiky
