ZÁKLADNÍ IDENTIFIKACE

ID	VYS-TR002
Název/motiv mozaiky	Geometrický motiv
Autor	návrh a realizace Eva Kasalá a Svatopluk Kasalý
Datace	1988
Místo	obchodní dům, Komenského náměstí 140/4, Třebíč – Vnitřní Město
GPS souřadnice	49°12'53.840"N, 15°52'41.142"E
Rozměry mozaiky, umístění	výška 2,7 m, šířka 3,7 m Mozaika je instalována vedle vchodu do domu.
Výška umístění mozaiky nad zemí	0,45 m
Mozaika je směřována na (SS)	jihozápad
Popis okolí, statika budovy	Mozaika se nachází v centru města. V okolí se místy vyskytuje zeleň. Stavba nevykazuje žádné praskliny či ztrátu materiálu.
Poznámky

HUMANITNÍ PRŮZKUM MOZAIKY

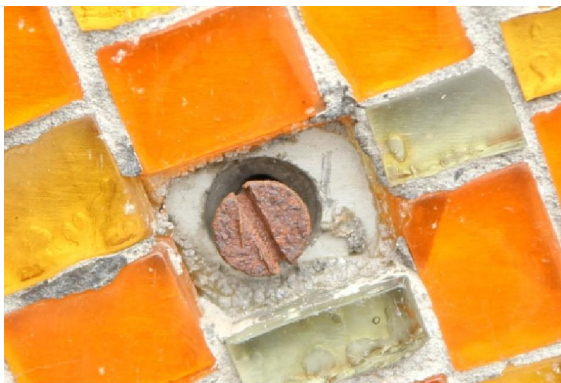
Mozaika je v celé své ploše vystavena působení okolního prostředí. Jako rizikový faktor pro životnost mozaiky lze označit degradaci kovových šroubů, kterými jsou pláty s mozaikou připevněny k budově. V důsledku koroze dochází k jejich uvolňování a ztrátě mozaikových kostek v jejich bezprostřední blízkosti.

- zkorodovaný kovový šroub –
v důsledku uvolnění šroubu došlo ke
ztrátě mozaikové kostky

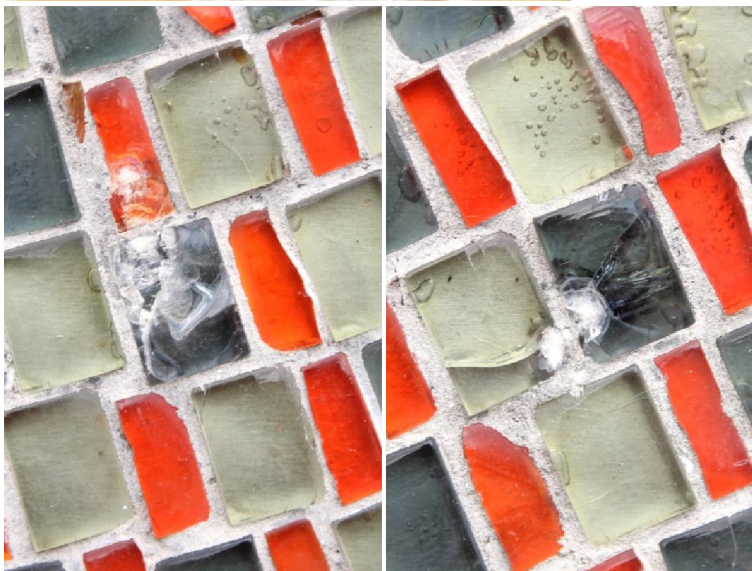
Nelze vyloučit, že ztráta a poškození kostek je spojeno i s vandalismem.

- mechanicky poškozené kostky –
pravděpodobně způsobeno vandaly

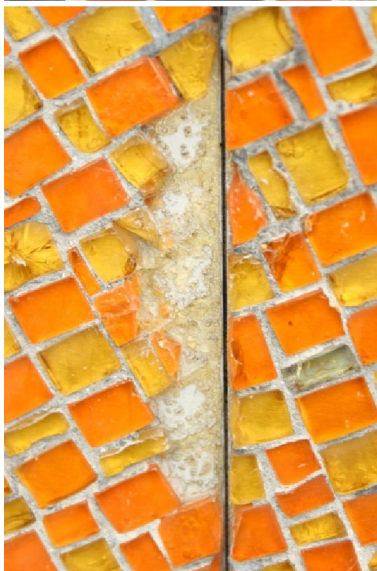
- na několika místech došlo ke ztrátě
kostek v celých plochách, ale i
jednotlivě (viz výše)

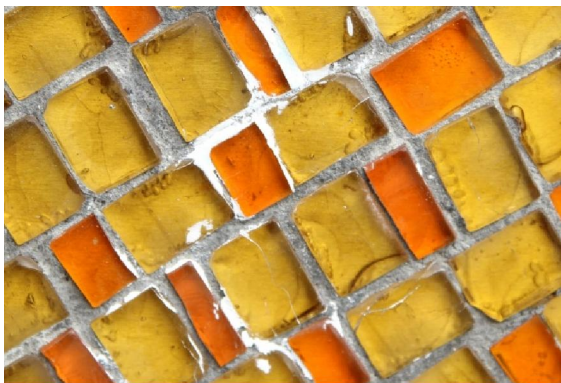
- znečištění bílou nátěrovou barvou

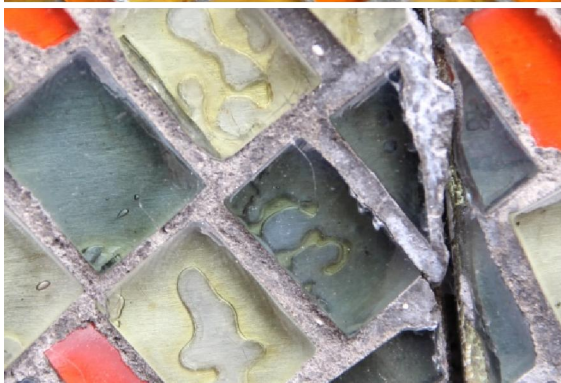
- viditelné bubliny ve vrstvě lepidla mezi sklem a hliníkovým plátem; lepidlo je zežloutlé

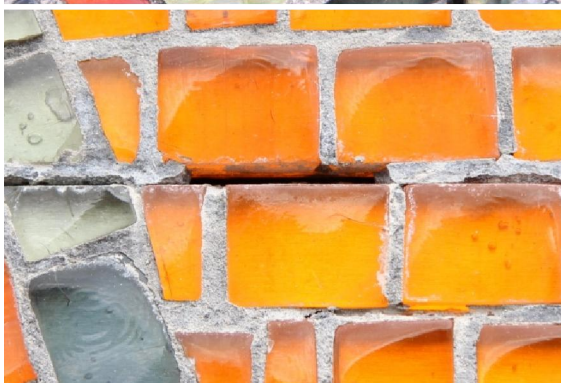
Pojivo mezi kostkami je světle šedé, jemnozrné. Místa je popraskané.

- spárovací hmota je místy popraskaná a vypadaná – převážně ve spojích jednotlivých plátů mozaiky
