ZÁKLADNÍ IDENTIFIKACE

ID	HKK-RK001
Název/motiv mozaiky	Žehnající Kristus
Autor	návrh a realizace Viktor Foerster (?)
Datace	před 1915
Místo	kostel sv. Jakuba Většího, Skuhrov nad Bělou
GPS souřadnice	50°13'44.495"N, 16°17'19.940"E
Rozměry mozaiky, umístění	výška 0,9 m, šířka 1,4 m Mozaika je instalována na hrobce umístěné přímo za zdi kostela.
Výška umístění mozaiky nad zemí	cca 3 m
Mozaika je směřována na (SS)	jih
Popis okolí, statika budovy	Mozaika se nachází na hřbitově na okraji malé obce. V okolí se ve velké míře vyskytuje zeleň. Stavba nevykazuje v blízkosti mozaiky žádné praskliny či ztrátu stavebního materiálu.
Poznámky

HUMANITNÍ PRŮZKUM MOZAIKY

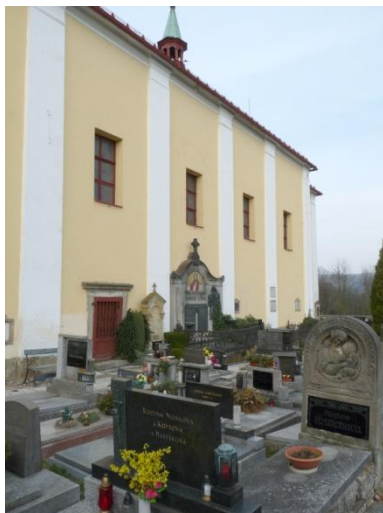
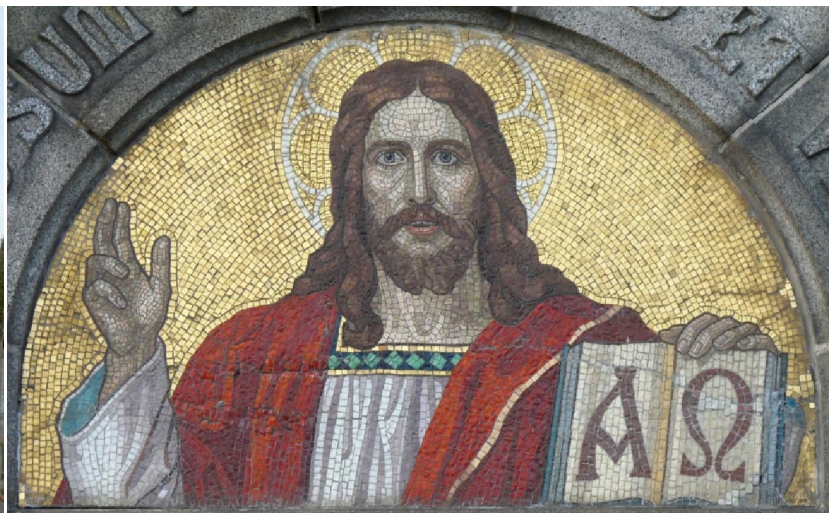
Hrobky rodiny Lerchových je zasazena u boční stěny kostela sv. Jakuba Většího ve Skuhrově nad Bělou. Kamenná architektura náhrobku je ve středu zdobena vypjatým nástavcem, v jehož mírně vpadlém poli je vložena luneta s mozaikou žehnajícího Krista. Na zlatém pozadí vystupuje polopostava Ježíše oděná do červeného pláště. Pravou rukou žehná a v levé drží rozvěřenou knihu s písmeny alfa a omega.

Mozaika je v celé své ploše vystavena působení okolního prostředí. Biologické poškození nebylo zaznamenáno.

- nebyly zaznamenány (mozaiky byla restaurována – firma Mozaiky.cz)

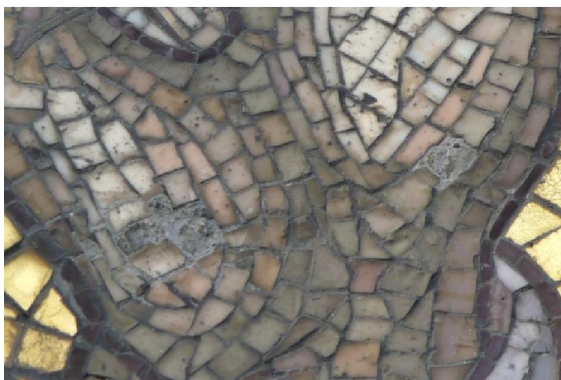
Mozaika je sestavena ze štípaných skleněných kostek o velikost cca 1,5 cm x 1 cm. Použité sklo je zakalené, s velkým množstvím bublin. Na povrchu kostek nejsou známky korozního poškození (platí pro pohledovou stranu) Mozaika je znečištěna prachem. Zastoupeny jsou kostky se zlacením. Krycí vrstva skla je popraskaná, zlacení je místy poškozeno nebo zcela chybí.

- povrch mozaiky je znečištěn prachem
- sklo je zakalené, s množstvím malých bublin

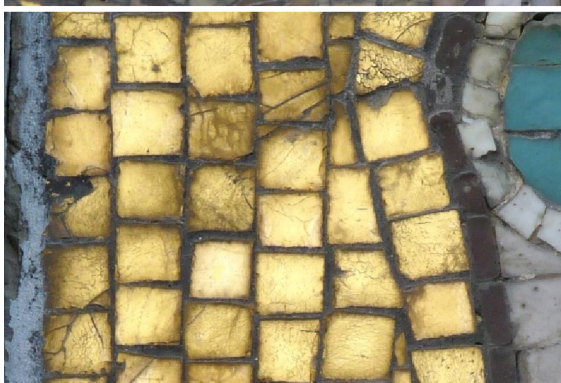
- krycí vrstva skla je ve velké míře popraskaná, zlacení je poškozeno
