## ZÁKLADNÍ IDENTIFIKACE

ID	JHC-PI001
Název/motiv mozaiky	Znak města Písku
Autor	návrh ?, realizace ?
Datace	pravděpodobně 1934 (uvedeno na fasádě pod mozaikou)
Místo	budova banky, Velké náměstí 27/19, Písek
GPS souřadnice	49°18'26.868"N, 14°8'50.272"E
Rozměry mozaiky, umístění	výška 2,1 m, šířka 1,3 m (cca) Mozaika je na rohu budovy na úrovni prvního patra.
Výška umístění mozaiky nad zemí	cca 4,3 m
Mozaika je směřována na (SS)	severozápad
Popis okolí, statika budovy	Mozaika se nachází v centru města. V okolí se místy vyskytuje zeleň. Budova nevykazuje výrazné praskliny či ztrátu stavebního materiálu.
Poznámky

## HUMANITNÍ PRŮZKUM MOZAIKY

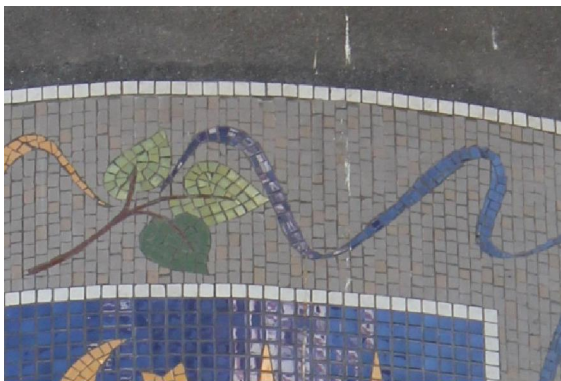
- horní okraj mozaiky znečištěný  
ptačím trusem

Mozaika je shora kryta přesahujícím balkonem.  
V horní části mozaiky bylo zaznamenáno znečištění ptačími exkrementy.

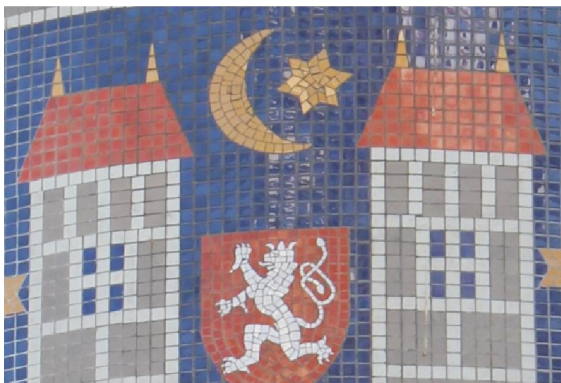
**Ztráty materiálu v ploše**  
- nebyly zaznamenány

Mozaika je sestavena ze sintrovaných skleněných kostek o velikosti přibližně 1,5 cm x 1,5 cm. Použité sklo je zakalené. Na povrchu kostek nejsou známky korozního poškození (platí pro pohledovou stranu). V horní části je mozaika znečištěna ptačím trusem (viz výše). Pojivo mezi kostkami je tmavě šedé.
