ZÁKLADNÍ IDENTIFIKACE

HUMANITNÍ PRŮZKUM MOZAIKY

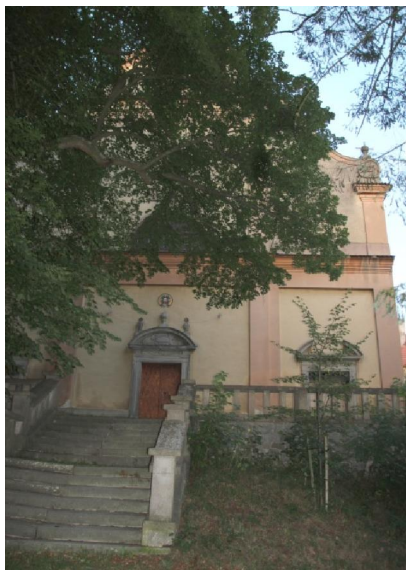
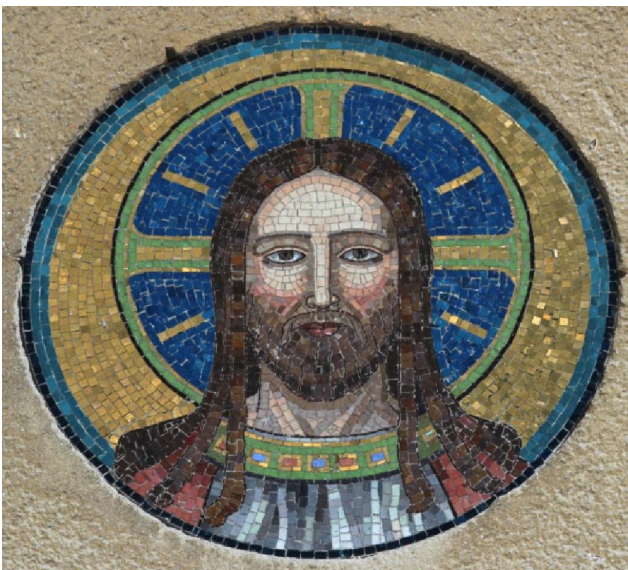
ID	JHC-ST001
Název/motiv mozaiky	Hlava Krista
Autor	návrh a realizace Viktor Foerster
Datace	1904 (?)
Místo	kostel Nejsvětější Trojice, Lnáře 16
GPS souřadnice	49°27'9.471"N, 13°47'45.022"E
Rozměry mozaiky, umístění	průměr 40 cm (cca) Mozaika je instalována nad vstupem do kostela.
Výška umístění mozaiky nad zemí	cca 6 m
Mozaika je směřována na (SS)	severozápad
Popis okolí, statika budovy	Mozaika se nachází v okrajové části obce. V okolí se v hojně míře vyskytuje zeleň. Čelní stěna s mozaikou je v dobrém stavu, pouze od mozaiky se směrem vzhůru táhne úzká prasklina. Boční strany kostela vykazují místy ztrátu materiálu (převážně opadaná omítka).
Poznámky

- degradace kovového rámu; od
horní části mozaiky se táhne úzká
prasklina ve zdivu

Mozaika je zcela vystavena působení okolního prostředí. Jako rizikový faktor pro životnost mozaiky lze do budoucna označit degradaci kovového rámu mozaiky, v němž je vsazena. Biologické poškození nebylo zaznamenáno.
