ZÁKLADNÍ IDENTIFIKACE

ID	JHC-TA001
Název/motiv mozaiky	Sv. Jan Nepomucký
Autor	návrh ?, realizace dílna Jana Tumpacha (?)
Datace	30. léta 20. století (?)
Místo	kostel Nanebevzetí Panny Marie, Staroklokotská 1, Tábor - Klokoty
GPS souřadnice	49°24'52.232"N, 14°38'42.170"E
Rozměry mozaiky, umístění	výška 2 m, šířka 1,3 m (cca) Mozaika je instalována na čelní štěně nad vstupem do kostela.
Výška umístění mozaiky nad zemí	cca 4,5 m
Mozaika je směřována na (SS)	západ
Popis okolí, statika budovy	Mozaika se nachází na okraji městské zástavby. V okolí se hojně vyskytuje zeleň. Budova kostela je v dobrém stavu, ojediněle je popraskaná omítka.
Poznámky

HUMANITNÍ PRŮZKUM MOZAIKY

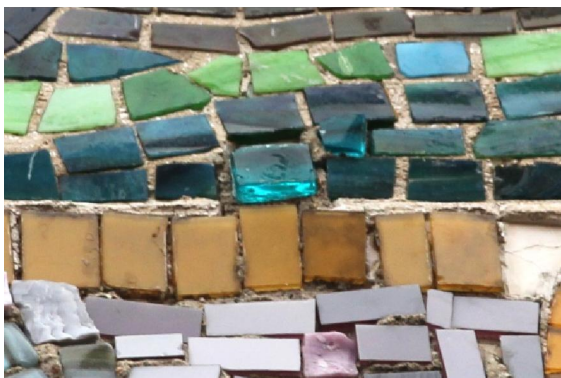
Mozaika je sestavena z nařezaného plochého skla. Dílky jsou velké přibližně 2 cm x 1,5 cm. Použité sklo je zakalené i čiré, bez bublin. Na povrchu kostek nejsou známky korozního poškození ani znečištění (platí pro pohledovou stranu). Pojivo mezi kostkami je běžové.

- kombinace čirého a zakaleného skla
