## ZÁKLADNÍ IDENTIFIKACE

| Název/motiv mozaiky | Svatý Antonín Paduánský |
| Místo | kaple sv. Antonína Paduánského, Blatnická hora |

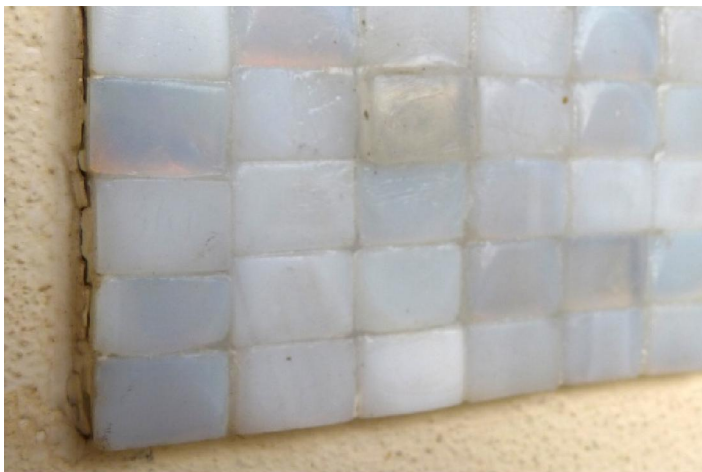
| Popis okolí, statika budovy | Mozaika se nachází na poutním místě vedle malé obce (Blatnice pod sv. Antonínkem). V okolí se hojně vyskytuje zeleň.<br>Kaple, ve které se mozaika nachází, nevykazuje žádnou ztrátu materiálu ani praskliny. Pouze po obvodu mozaikového obrazu je prasklina v nátěrové barvě. Mozaika není tímto nijak ohrožena. |

- detail praskliny po obvodu mozaiky

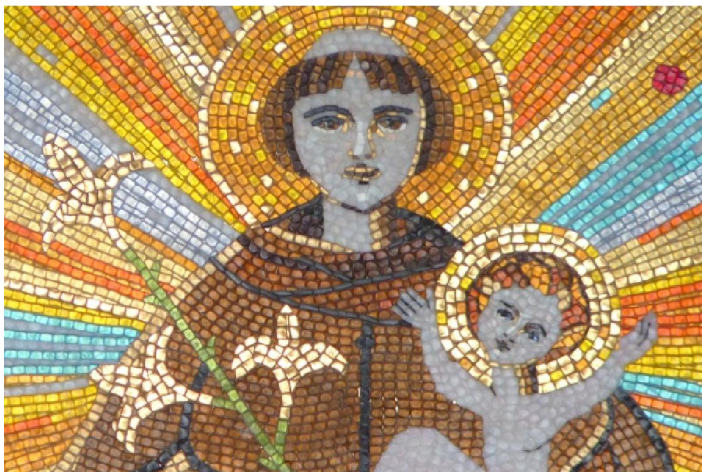
**Ztráty materiálu v ploše**  
- nebyly zaznamenány

Mozaika je sestavena z prefabrikovaných skleněných kostek o velikosti 1,2 cm x 1,5 cm. Použité sklo je převážně čiré, bez většího počtu bublin či jiných nehomogenit. Na povrchu kostek nejsou známky korozního poškození ani znečištění (platí pro pohledovou stranu). Místy jsou skleněné kostky popraskané (ve hmotě), u spodního okraje mozaiky byla zaznamenána jedna vyštípnutá kostka. Celá plocha mozaiky je přetřena pravděpodobně silikonovým tmelem. V části obrazu představující stavbu v popředí výjevu bylo několik bílých kostek na povrchu přetřeno šedou barvou, pravděpodobně kvůli naznačení stínování.

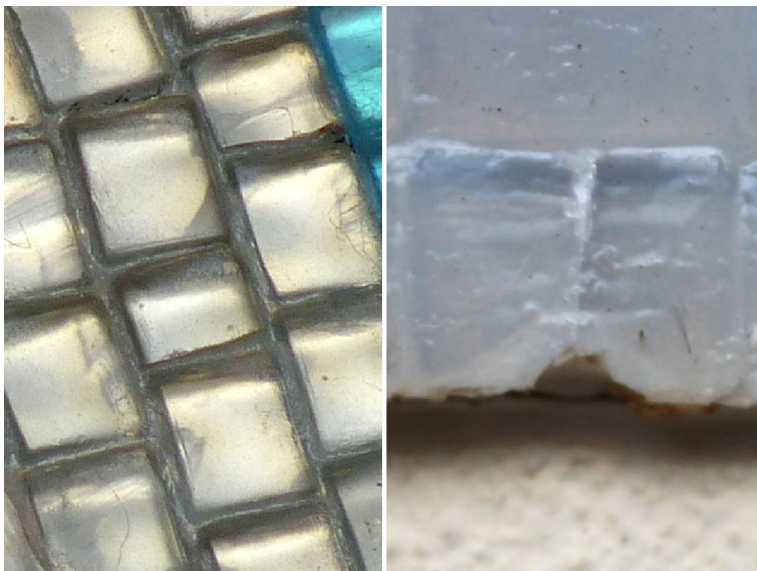
- některé skleněné kostky jsou ve hmotě popraskané (snímek vlevo); u spodního okraje byla zaznamenána prasklá a vyštípnutá kostka (snímek vpravo)

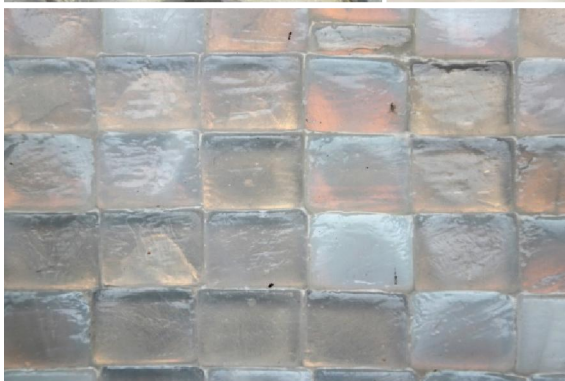
Jako pojivo mezi kostkami bylo použito silikonového tmelu, který překrývá mozaiku v celé ploše.

- detail povrchu mozaiky opatřeného silikonovým nátěrem

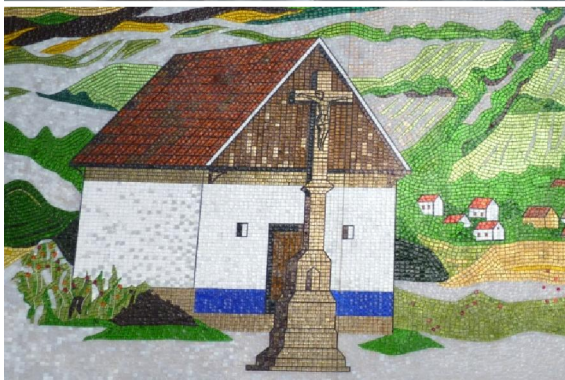
- část mozaiky doplněná přemalbou vybraných kostek

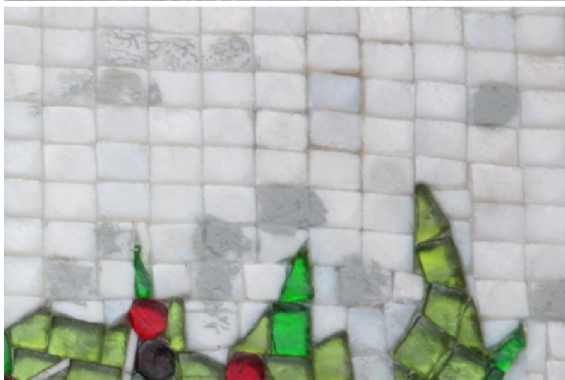
- detail z předchozího snímku – přemalované skleněné kostky

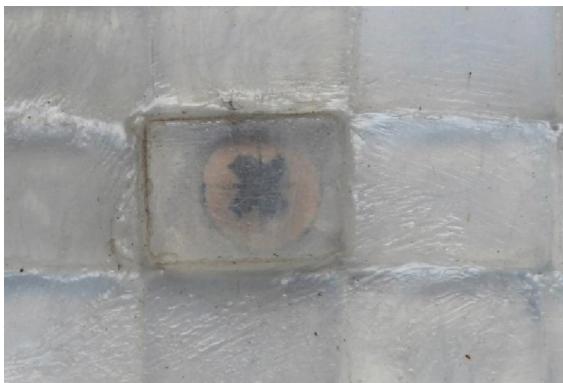
Mozaika byla provedena následující technikou – skleněné kostky byly nalepeny na hliníkové pláty. Tyto pláty byly následně uchyceny do zdi vruty.

- vrut připevňující mozaiku na zeď překrytý kostkou

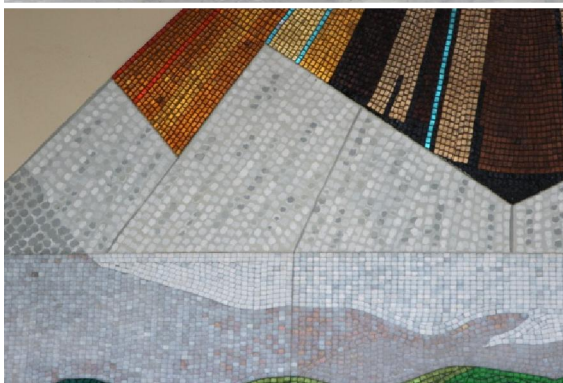
Prostor mezi horní a spodní částí mozaiky byl vyplněn malbou na zdi imitující mozaiku.

- část výzdoby namalované na zdi imituje vzhled mozaiky
