ZÁKLADNÍ IDENTIFIKACE

ID	KVK-CH001
Název/motiv mozaiky	Sixtinská Madona
Autor	návrh a realizace zahraniční mistr
Datace	1893
Místo	kostel premonstrátského kláštera Teplá, vedle Klášter 2, Teplá - Klášter
GPS souřadnice	49°57'59.510"N, 12°52'41.137"E
Rozměry mozaiky, umístění	výška 0,8 m, šířka 1,9 m Mozaika je instalována v tympanonu kostela.
Výška umístění mozaiky nad zemí	3,5 m
Mozaika je směřována na (SS)	sever
Popis okolí, statika budovy	Mozaiky se nachází v klášterním komplexu umístěném v malé obci. V okolí se hojně vyskytuje zeleň. Objekt prochází celkovou rekonstrukcí (rok 2015), nejbližší okolí mozaikového panelu je nově opraveno.
Poznámky

HUMANITNÍ PRŮZKUM MOZAIKY

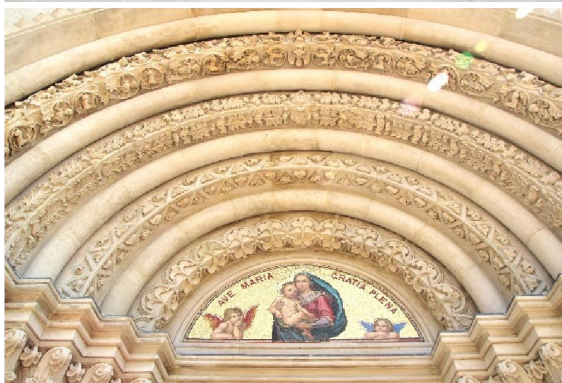
- detail kamenných prvků částečně chránících mozaiku před okolními vlivy

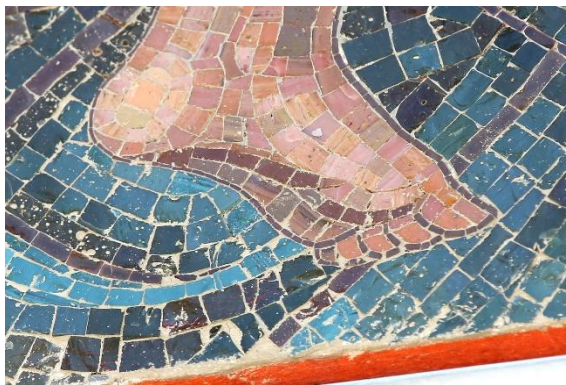
Pojivo mezi kostkami je šedobéžové, jemnozrné. Místy je pojivo po restaurátorském zásahu nedočistěné.

- detail nedočistěného pojiva po
restaurátorském zásahu z let 2013-
2015
