ZÁKLADNÍ IDENTIFIKACE

ID	LBK-CL002
Název/motiv mozaiky	Dívka s holubicí
Autor	návrh Jiřina Adamcová, realizace n. p. Železnobrodské sklo (?)
Datace	1987
Místo	budova při vjezdu do areálu firemních skladů, Česká 2555, Česká Lípa
GPS souřadnice	50°40'45.542"N, 14°33'22.512"E
Rozměry mozaiky, umístění	výška 4,5 m, šířka 4,5 m Mozaika je instalována na boční zdi budovy u vjezdu do areálu.
Výška umístění mozaiky nad zemí	3 m
Mozaika je směřována na (SS)	jih
Popis okolí, statika budovy	Mozaika se nachází v okrajové části města. V okolí se v hojné míře vyskytuje zeleň. Budova je v dobrém stavu, nevykazuje žádné výrazné praskliny ani ztrátu stavebního materiálu.
Poznámky

HUMANITNÍ PRŮZKUM MOZAIKY

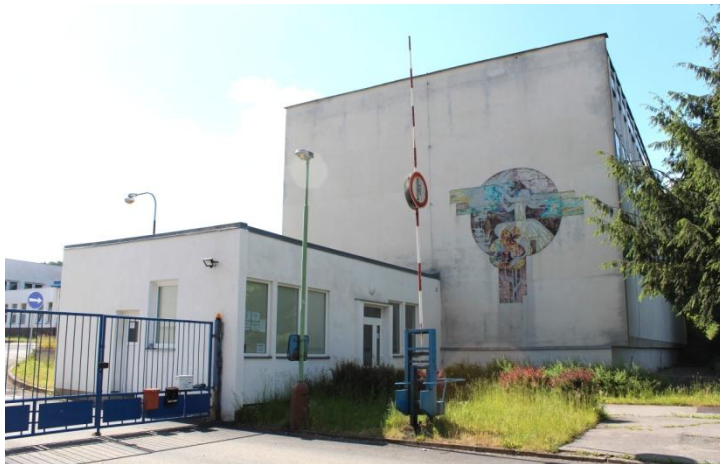
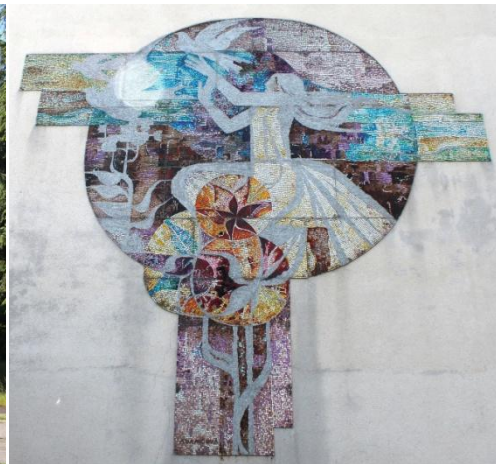
Mozaika na boční fasádě administrativní budovy při vstupu do areálu bývalého podniku Severočeské mlékárny je dnes zachována jen fragmentárně – spodní panel, který umocňoval záměr pojmout kompozici jako symbol stromu, zmizel. Zůstala zde jen část kmene a horní kruhový medailon přerušovaný vystupujícím horizontálně položeným panelem. Základem kompozice byly ve spodní části stromy, na které ve středu navázala postava klečící dívky vypouštějící holubici, jež se přidává k dalším letícím ptákům.

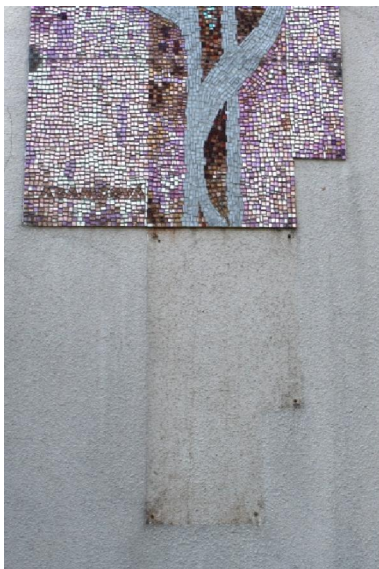
Mozaika je v celé své ploše vystavena působení okolního prostředí. Biologické poškození nebylo zaznamenáno. Nelze vyloučit, že ztráta spodní části mozaiky je spojena s vandalismem.

Ztráty materiálu v ploše
- viditelné stopy na fasádě po
ztracené části mozaiky

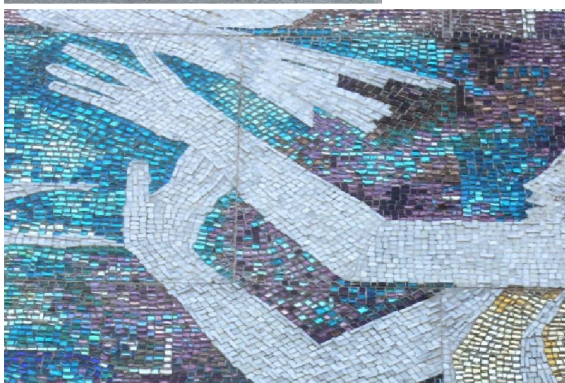
- viditelné spáry vzniklé
pravděpodobně při sesazování
mozaikového obrazu

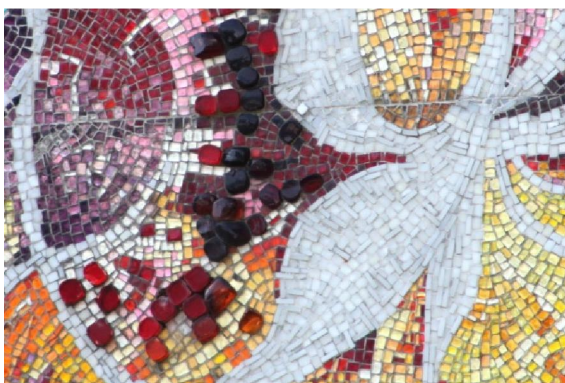
Mozaika je sestavena ze skleněných prefabrikovaných kostek o velikosti 1,5 cm x 1,2 cm a nařezaných skleněných ingotů (velikost dílků cca 3,5 cm x 2,5 cm). Použité sklo je převážně čiré, bez bublin či jiných nehomogenit. Na povrchu kostek nejsou známky korozního poškození ani znečištění (platí pro pohledovou stranu).

Mozaika byla provedena následující technikou – skleněné kostky byly nalepeny na hliníkové pláty a dodatečně dospárovány.

- kombinace prefabrikovaných
mozaikových kostek menších
rozměrů a nařezaných ingotů
