## ZÁKLADNÍ IDENTIFIKACE

ID	LBK-JN003
Název/motiv mozaiky	Domovní znamení - koloušek
Autor	návrh ?, realizace n. p. Železnobrodské sklo
Datace	50. léta 20. století
Místo	bytový dům, Těpeřská 653, Železný Brod
GPS souřadnice	50°38'39.384"N, 15°15'5.515"E
Rozměry mozaiky, umístění	výška 0,48 m, šířka 1,05 m Mozaika je instalována nad vchodem do domu.
Výška umístění mozaiky nad zemí	2,3 m
Mozaika je směřována na (SS)	severozápad
Popis okolí, statika budovy	Mozaika se nachází na okraji města na sídlišti. V okolí se hojně vyskytuje zeleň. Budova je v dobrém stavu, místy vykazuje drobné praskliny.
Poznámky

## HUMANITNÍ PRŮZKUM MOZAIKY

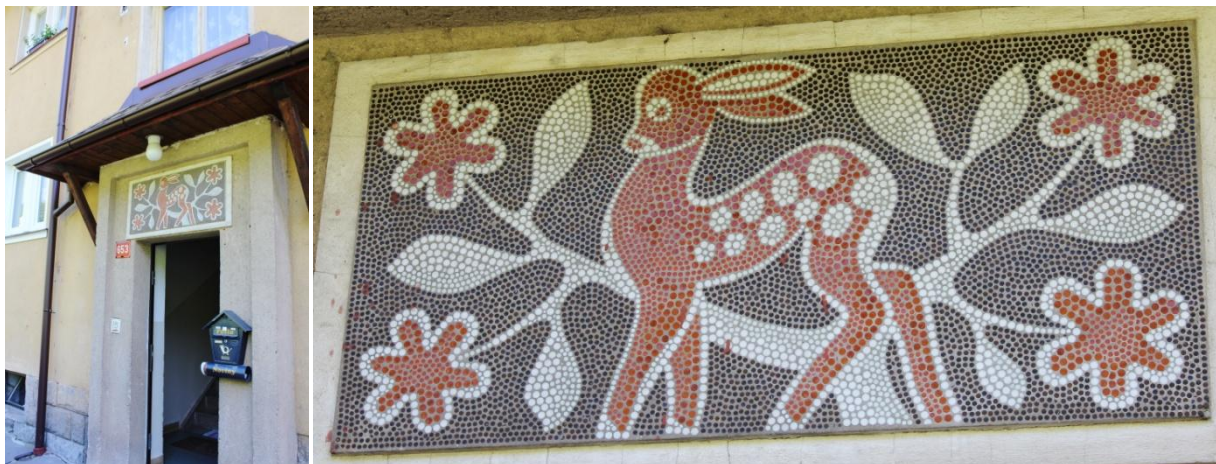
Domovní znamení provedené v ploše technikou železnobrodské mozaiky je zasazeno na ležatě obdélné desce nad hlavním vstupem do bytového domu. Představuje kolouška a stylizovaný rozkvetlý strom provedené v hnědé a bílé barvě na tmavě hnědém pozadí.

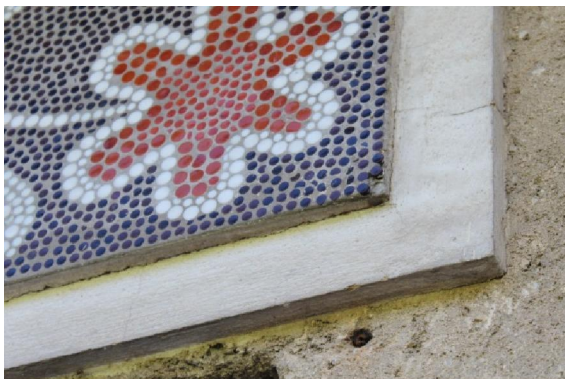
Mozaika je svrchu krytá stříškou. Jako rizikový faktor pro životnost lze označit prasklinu běžící kolem celého podloží mozaikového obrazu. Biologické poškození nebylo zaznamenáno.

- prasklina v bezprostřední blízkosti mozaiky; prasklina v podloží mozaikového obrazu
