ZÁKLADNÍ IDENTIFIKACE

ID	LBK-JN005
Název/motiv mozaiky	Domovní znamení - holubice na kvetoucím keři
Autor	návrh ?, realizace n.p. Železnobrodské sklo
Datace	cca 50. léta 20. století
Místo	bytový dům, Vlastimila Rady č. p. 650, Železný Brod
GPS souřadnice	50°38'40.378"N, 15°15'7.888"E
Rozměry mozaiky, umístění	výška 0,5 m, šířka 1 m Mozaika je instalována nad zadním vchodem do domu.
Výška umístění mozaiky nad zemí	2,3 m
Mozaika je směřována na (SS)	západ
Popis okolí, statika budovy	Mozaika se nachází v městské zástavbě. V okolí se hojně vyskytuje zeleň. Budova je v dobrém stavu, nevykazuje žádné velké praskliny či ztrátu stavebního materiálu.
Poznámky	Tato mozaika je doplněna mozaikou s motivem holubice na kulatém podkladu nad předním vchodem do domu.

HUMANITNÍ PRŮZKUM MOZAIKY

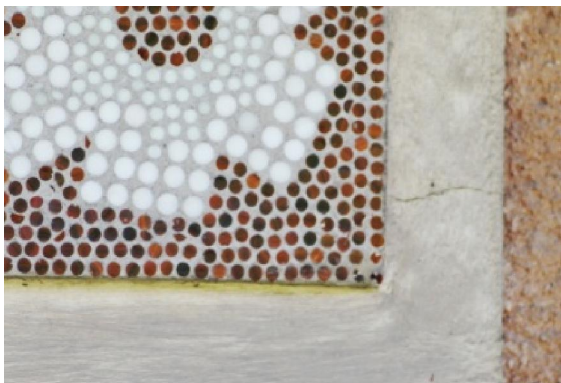
Mozaika je před působením okolního prostředí chráněna stříškou. Jako rizikový faktor pro životnost mozaiky lze označit praskliny po jejím obvodu. Biologické poškození nebylo zaznamenáno.

- praskliny po obvodu mozaikového obrazu

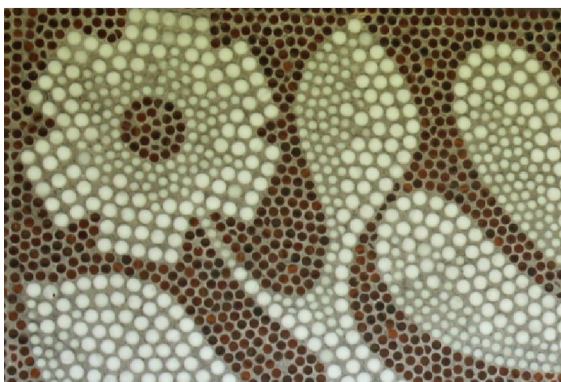
Ztráty materiálu v ploše
- nebyly zaznamenány
