ZÁKLADNÍ IDENTIFIKACE

| ID | LBK-JN006 |
| Název/motiv mozaiky | Domovní znamení - holubice |
| Místo | bytový dům, Vlastimila Rady č. p. 650, Železný Brod |

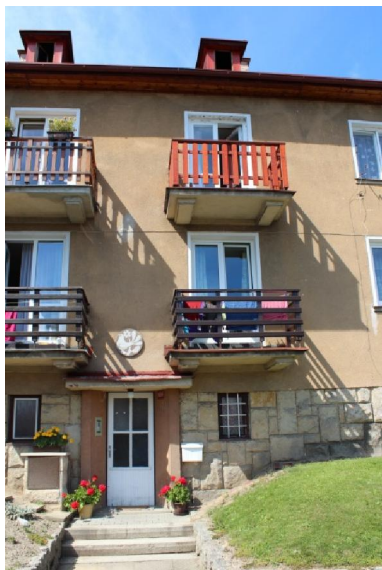
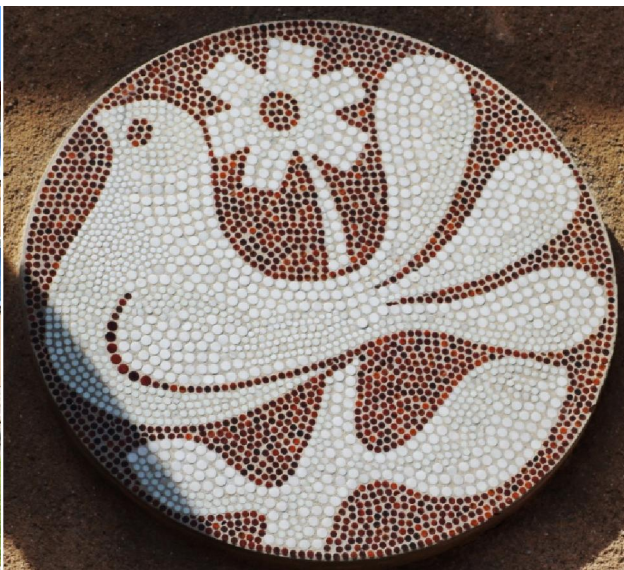
| Rozměry mozaiky, umístění | průměr 0,45 m Mozaika je instalována nad vchodem do domu. |
| Popis okolí, statika budovy | Mozaika se nachází v městské zástavbě. V okolí se hojně vyskytuje zeleň. Budova je v dobrém stavu, nevykazuje žádné velké praskliny či ztrátu stavebního materiálu. |

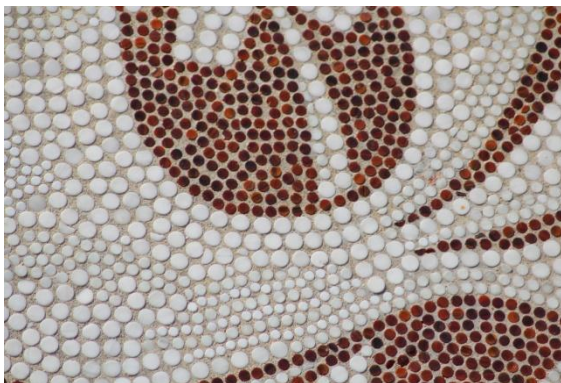
Mozaika je v celé své ploše vystavena působení okolního prostředí. Biologické poškození nebylo zaznamenáno.

Ztráty materiálu v ploše
- nebyly zaznamenány

Mozaika je sestavena z nasekané tyčoviny (průměr 0,5 cm a 1 cm). Použité sklo je zakalené, bez bublin či jiných nehomogenit. Na povrchu kostek nejsou známky korozního poškození ani znečištění (platí pro pohledovou stranu).

Pojivo mezi kostkami je světle šedé, spíše jemnozrnné.
