ZÁKLADNÍ IDENTIFIKACE

ID	LBK-JN007
Název/motiv mozaiky	Domovní znamení - kočka
Autor	návrh ?, realizace n.p. Železnobrodské sklo
Datace	cca 50. léta 20. století
Místo	bytový dům, Vlastimila Rady č. p. 651, Železný Brod
GPS souřadnice	50°38'41.236"N, 15°15'8.083"E
Rozměry mozaiky, umístění	výška 0,5 m, šířka 1 m Mozaika je instalována nad zadním vchodem do domu.
Výška umístění mozaiky nad zemí	2,3 m
Mozaika je směřována na (SS)	západ
Popis okolí, statika budovy	Mozaika se nachází v městské zástavbě. V okolí se hojně vyskytuje zeleň. Budova je v dobrém stavu, nevykazuje žádné velké praskliny či ztrátu stavebního materiálu.
Poznámky	Tato mozaika je doplněna mozaikou s motivem kočky na kulatém podkladu nad předním vchodem do domu.

CHARAKTERIZACE PROSTŘEDÍ A SAMOTNÉ MOZAIKY

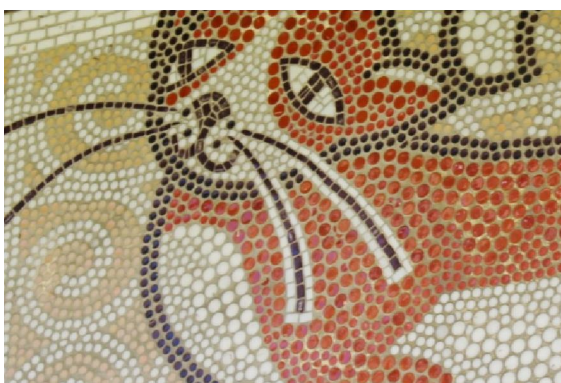
Ztráty materiálu v ploše
- nebyly zaznamenány

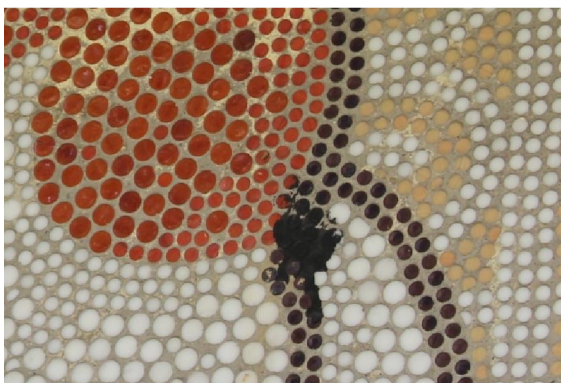
Mozaika je sestavena z nasekané tyčoviny (průměr 0,5 cm a 1 cm) a skleněných kostek o velikosti přibližně 1 cm x 0,5 cm. Použité sklo je zakalené, bez bublin či jiných nehomogenit. Na povrchu kostek nejsou známky korozního poškození (platí pro pohledovou stranu). Povrch mozaiky je místy znečištěn černou nátěrovou barvou.

- znečištěný povrch mozaiky
nátěrovou barvou – ke znečištění
došlo pravděpodobně během natírání
okapů/ parapetů
