ZÁKLADNÍ IDENTIFIKACE

ID	LBK-JN009
Název/motiv mozaiky	Domovní znamení - kohout
Autor	návrh ?, realizace n.p. Železnobrodské sklo
Datace	cca 50. léta 20. století
Místo	bytový dům, Vlastimila Rady č. p. 652, Železný Brod
GPS souřadnice	50°38'39.238"N, 15°15'7.589"E
Rozměry mozaiky, umístění	průměr 0,45 m Mozaika je instalována nad vchodem do domu.
Výška umístění mozaiky nad zemí	3 m
Mozaika je směřována na (SS)	jihovýchod
Popis okolí, statika budovy	Mozaika se nachází v městské zástavbě. V okolí se hojně vyskytuje zeleň. Budova je v dobrém stavu, nevykazuje žádné velké praskliny či ztrátu stavebního materiálu.
Poznámky	Tato mozaika je doplněna mozaikou s motivem dvou kohoutů nad zadním vchodem do domu.

HUMANITNÍ PRŮZKUM MOZAIKY

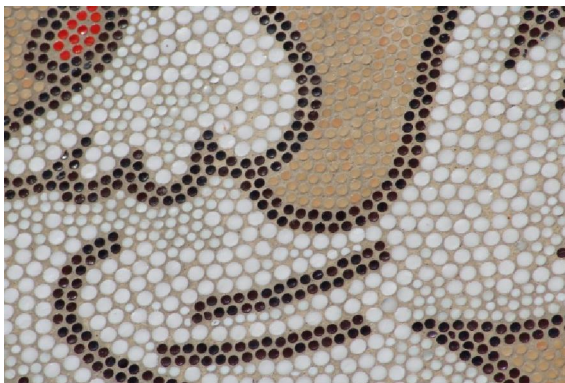
Mozaika je v celé své ploše vystavena působení okolního prostředí. Biologické poškození nebylo zaznamenáno.

Ztráty materiálu v ploše
- nebyly zaznamenány

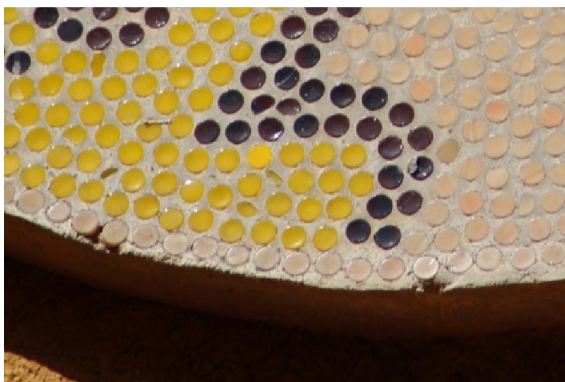
Pojivo mezi kostkami je světle šedé, spíše jemnozrné. Místy je po okraji vydrolené (ve velmi malé míře).

- vydrolené pojivo po okraji
mozaikového obrazu
