ZÁKLADNÍ IDENTIFIKACE

ID	LBK-JN011
Název/motiv mozaiky	Domovní znamení - letectví
Autor	návrh ?, realizace n.p. Železnobrodské sklo
Datace	cca 50. léta 20. století
Místo	bytový dům, Vlastimila Rady č. p. 654, Železný Brod
GPS souřadnice	50°38'38.503"N, 15°15'6.503"E
Rozměry mozaiky, umístění	průměr 0,45 m Mozaika je instalována nad vchodem do domu.
Výška umístění mozaiky nad zemí	3 m
Mozaika je směřována na (SS)	jihovýchod
Popis okolí, statika budovy	Mozaika se nachází v městské zástavbě. V okolí se hojně vyskytuje zeleň. Budova je v dobrém stavu, nevykazuje žádné velké praskliny či ztrátu stavebního materiálu.
Poznámky	Tato mozaika je doplněna mozaikou s motivem letícího racka nad zadním vchodem do domu.

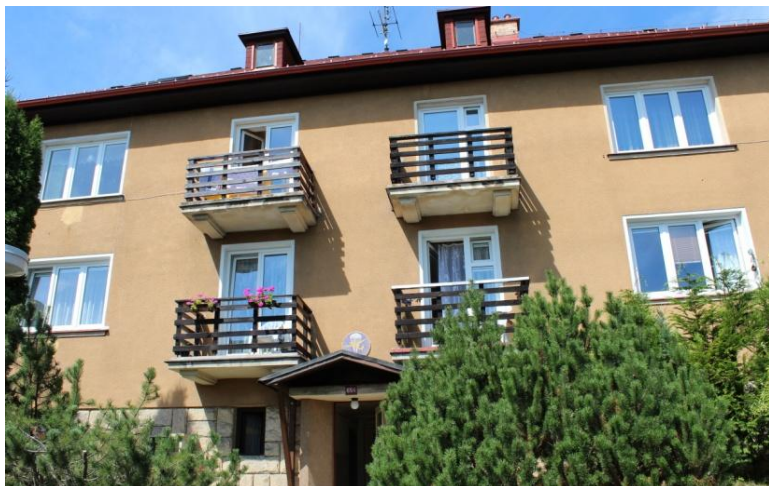
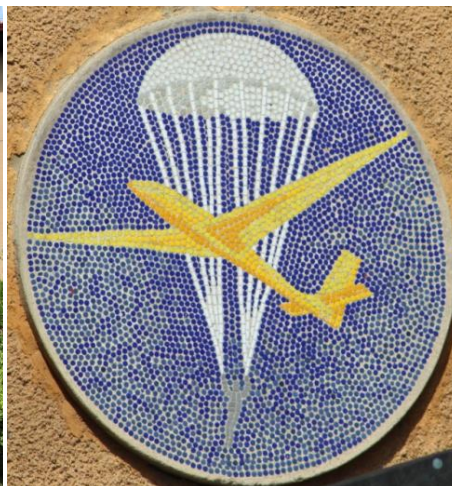
Bytový dům v ulici Vlastimila Rady je označen dvěma domovními znameními s motivy létání, provedenými v ploše technikou železnobrodské mozaiky. První je zasazeno na ležaté obdélné desce nad severozápadním vstupem. Představuje bílého racka s černými detaily křídel na modrém pozadí. Druhé domovní znamení má podobu stojatě oválného medailonu. Vystupuje nad plochu fasády nad jihovýchodním vchodem. Na modrém pozadí je zde komponováno žluté letadlo položené na bílém padáku, který drží šedá figura parašutisty.

Působení okolního prostředí, míra zakrytí mozaiky, biologické poškození	Mozaika je v celé své ploše vystavena působení okolního prostředí. Biologické poškození nebylo zaznamenáno.
---	--

Mozaika je sestavena z nasekané tyčoviny (průměr 0,5 cm) a skleněných kostek o přibližné velikosti 1 cm x 0,3 cm. Použité sklo je zakalené, bez bublin či jiných nehomogenit. Na povrchu kostek nejsou známky korozního poškození (platí pro pohledovou stranu). Povrch mozaiky je místy znečištěn hnědou nátěrovou barvou.

- znečištěný povrch mozaiky
nátěrovou barvou – ke znečištění
došlo pravděpodobně během natírání
okapů/ parapetů

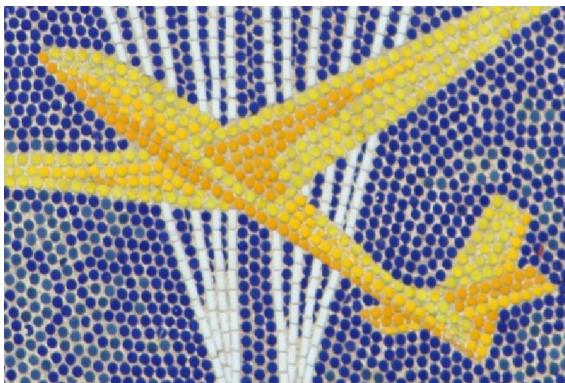
Ztráty materiálu v ploše

- nebyly zaznamenány
