ZÁKLADNÍ IDENTIFIKACE

ID	LBK-JN012
Název/motiv mozaiky	Domovní znamení – Letící racek
Autor	návrh ?, realizace n.p. Železnobrodské sklo
Datace	cca 50. léta 20. století
Místo	bytový dům, Vlastimila Rady č. p. 654, Železný Brod
GPS souřadnice	50°38'38.503"N, 15°15'6.503"E
Rozměry mozaiky, umístění	výška 0,5 m, šířka 1 m Mozaika je instalována nad zadním vchodem do domu.
Výška umístění mozaiky nad zemí	2,3 m
Mozaika je směřována na (SS)	severozápad
Popis okolí, statika budovy	Mozaika se nachází v městské zástavbě. V okolí se hojně vyskytuje zeleň. Budova je v dobrém stavu, nevykazuje žádné velké praskliny či ztrátu stavebního materiálu.
Poznámky	Tato mozaika je doplněna mozaikou s motivem letadla a parašutisty nad předním vchodem do domu.

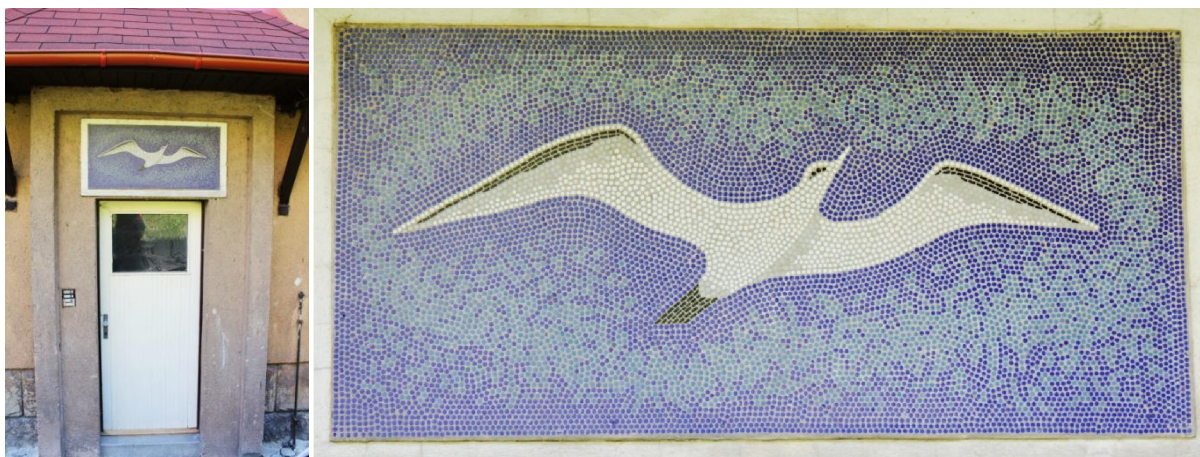
Bytový dům v ulici Vlastimila Rady je označen dvěma domovními znameními s motivy létání, provedenými v ploše technikou železnobrodské mozaiky. První je zasazeno na ležatě obdélné desce nad severozápadním vstupem. Představuje bílého racka s černými detaily křídel na modrém pozadí. Druhé domovní znamení má podobu stojatě oválného medailonu. Vystupuje nad plochu fasády nad jihovýchodním vchodem. Na modrém pozadí je zde komponováno žluté letadlo položené na bílém padáku, který drží šedá figura parašutisty.

Mozaika je před působením okolního prostředí chráněna stříškou. Jako rizikový faktor pro životnost mozaiky lze označit praskliny po jejím obvodu. Biologické poškození nebylo zaznamenáno.

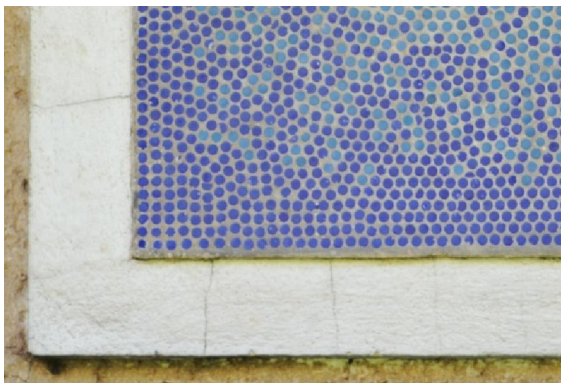
- praskliny po obvodu mozaikového obrazu

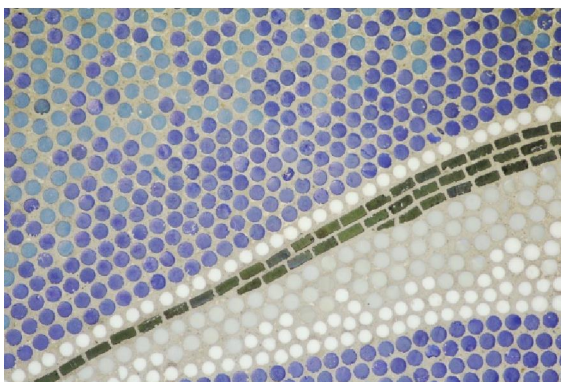
Ztráty materiálu v ploše
- nebyly zaznamenány

Mozaika je sestavena z nasekané tyčoviny (průměr 0,5 cm a 1 cm). Použité sklo je zakalené, bez bublin či jiných nehomogenit. Na povrchu kostek nejsou známky korozního poškození ani znečištění (platí pro pohledovou stranu).
Pojivo mezi kostkami je světle šedé, spíše jemnozrné.
