ZÁKLADNÍ IDENTIFIKACE

ID	LBK-JN013
Název/motiv mozaiky	Znak Českého rybářského svazu
Autor	návrh ?, realizace ?
Datace	60.-80. léta 20. století
Místo	budova Českého rybářského svazu, autobusová zastávka Haratina, Železný Brod
GPS souřadnice	50°39'57.636"N, 15°15'46.557"E
Rozměry mozaiky, umístění	průměr 0,6 m Mozaika je instalována na čelo budovy.
Výška umístění mozaiky nad zemí	2,1 m
Mozaika je směřována na (SS)	jihozápad
Popis okolí, statika budovy	Mozaika se nachází v zalesněné oblasti. Budova nevykazuje praskliny ani ztrátu materiálu.
Poznámky

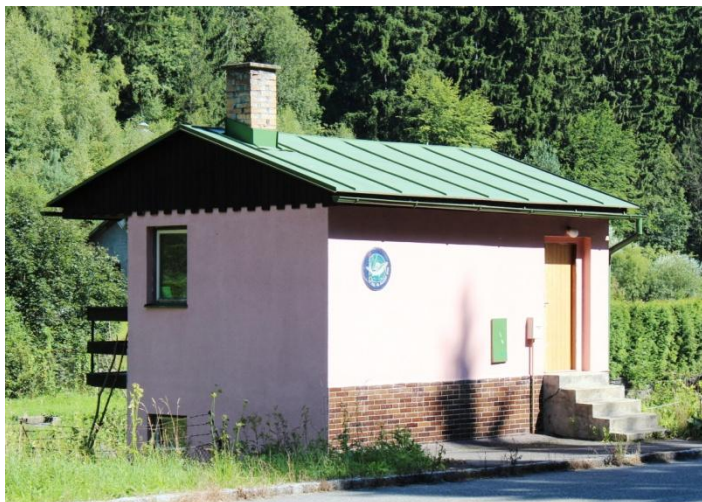
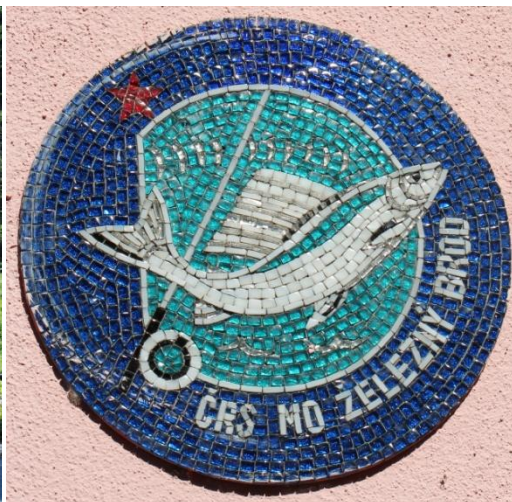
Drobnou budovu Českého rybářského svazu zdobí na fasádě umístěný kruhový medailon z mačkaných prefabrikovaných skleněných kostek. Má tmavě modré pozadí, na kterém je vyskládána část světle zeleného kruhu, která je oproti okolí vymezena bílou linkou. Na kruhu je zakomponována ryba a také stylizovaná udice. U horního okraje znak doplňuje pěticípá rudá hvězda u spodního okraje bílou provedený nápis ČRS MO ŽELEZNÝ BROD.

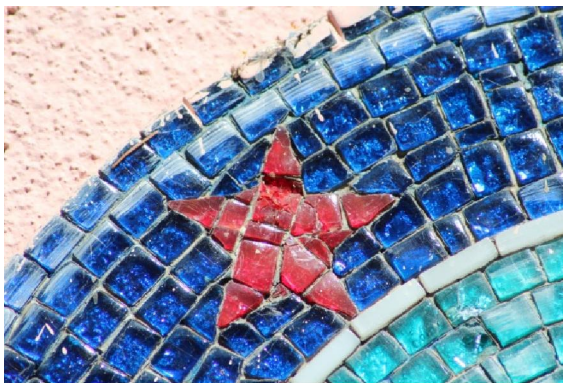
Působení okolního prostředí, míra zakrytí mozaiky, biologické poškození	Mozaika je částečně vystavena působení okolního prostředí a částečně je krytá přesahující střechou. Biologické poškození nebylo zaznamenáno. Nelze vyloučit, že poškození kostek je spojeno i s vandalismem.
--------------------------------------------------------------------------------	--------------------------------------------------------------------------------------------------------------------------------------------------------------------------------------------------------------------

- poškozená kostka tvořící hvězdu (pravděpodobně vandalismus)

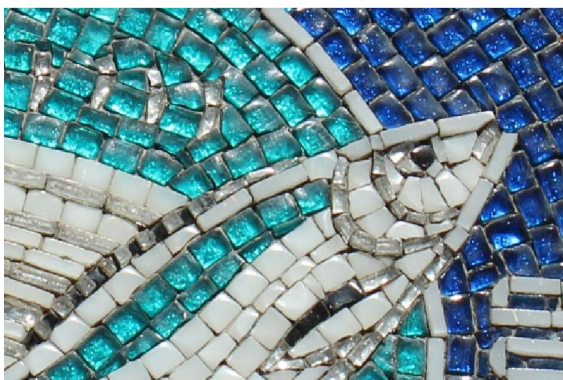
- ztráty nebyly zaznamenány, kromě jedné poškozené kostky, která je částečně vypadaná (viz. výše)

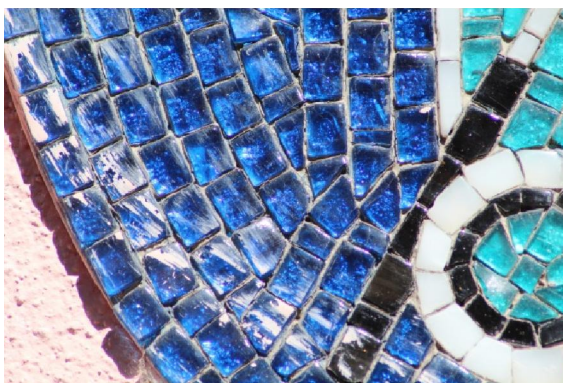
Mozaika je sestavena z prefabrikovaných skleněných kostek o velikosti 1,5 cm x 1,2 cm. Použité sklo je převážně čiré, bez bublin či jiných nehomogenit. Bílé a černé sklo je zakalené. Na povrchu kostek nejsou známky korozního poškození (platí pro pohledovou stranu). Některé kostky jsou znečištěny růžovou nátěrovou barvou. Pojivo mezi kostkami je šedé.

- povrch kostek znečištěný barvou

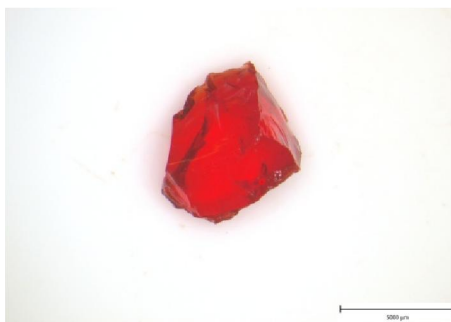
- část poškozené skleněné kostky
