## ZÁKLADNÍ IDENTIFIKACE

| ID | MSK-KI005 |
| Název/motiv mozaiky | Horník a děvče |
| Místo | vstup do objektu dolu ČSM Suchá – Stonava, Stonava 1077, Stonava |

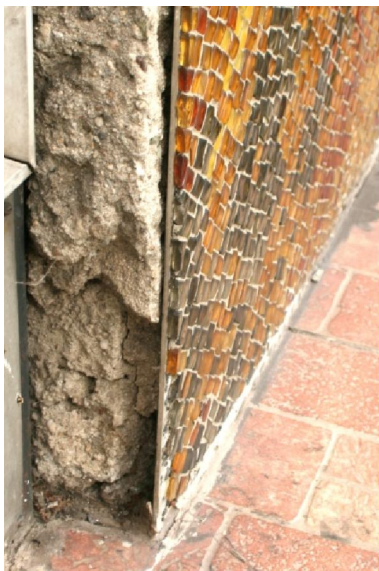
| Popis okolí, statika budovy | Mozaika se nachází v městské průmyslové zóně. V okolí se ve velké míře vyskytuje zeleň. U levého spodního rohu mozaikového obrazu dochází k praskání a drobení zdi budovy. |

- popraskaná a drolící se zeď pod levým rohem mozaiky

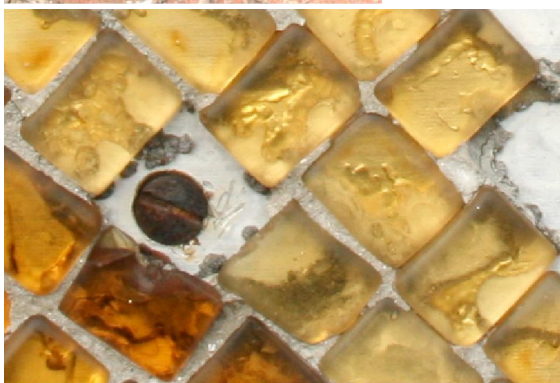
Mozaika je v celé své ploše vystavena působení okolního prostředí. Pouze shora je vrchní okraj mozaiky krytý lehce přesahující stříškou. Jako rizikový faktor pro životnost mozaiky lze označit korodující kovové šrouby, kterými jsou mozaikové pláty přimontovány ke zdi budova. V důsledku koroze dochází k uvolňování šroubů spolu s pláty mozaiky (některé pláty jsou nad úrovní ostatních).

- zkorodovaný kovový šroub přidržující pláty mozaiky na zdi budovy

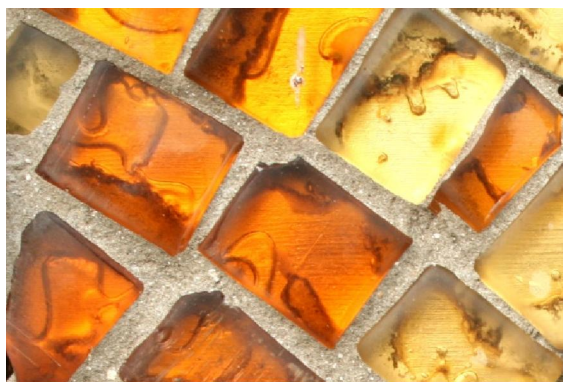
Mozaika byla provedena následující technikou – skleněné kostky byly nalepeny na hliníkové pláty a dodatečně dospárovány. Lepidlo vykazuje značné známky degradace.

- viditelné lepidlo pod skleněnými  
kostkami

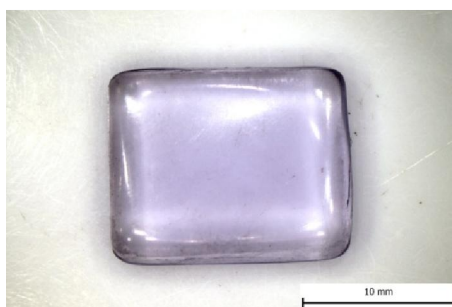
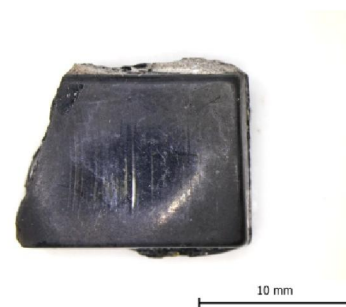
- povrch skleněných kostek

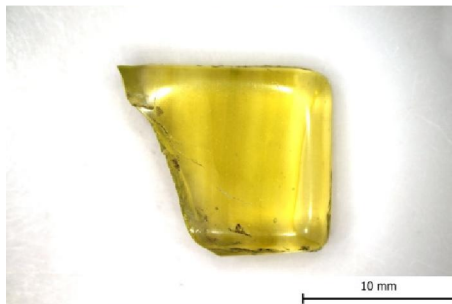
- povrch skleněných kostek
