ZÁKLADNÍ IDENTIFIKACE

ID	MSK-KI006
Název/motiv mozaiky	Zátiší s ovocem
Autor	návrh J. Kolář, realizace ?
Datace	1973
Místo	obchodní středisko, Náměstí Míru 1536, Rychvald
GPS souřadnice	49°51'59.735"N, 18°22'40.470"E
Rozměry mozaiky, umístění	průměr cca 1,8 m Mozaika je umístěna na čelní zdi obchodu.
Výška umístění mozaiky nad zemí	cca 4 m
Mozaika je směřována na (SS)	Západ
Popis okolí, statika budovy	Mozaika se nachází v zástavbě v menší obci. V okolí se vyskytuje zeleň. Budova je místy popraskaná. V blízkosti mozaiky se nachází několik výraznějších prasklin v omítce. Mozaika však není tímto ohrožena.
Poznámky

HUMANITNÍ PRŮZKUM MOZAIKY

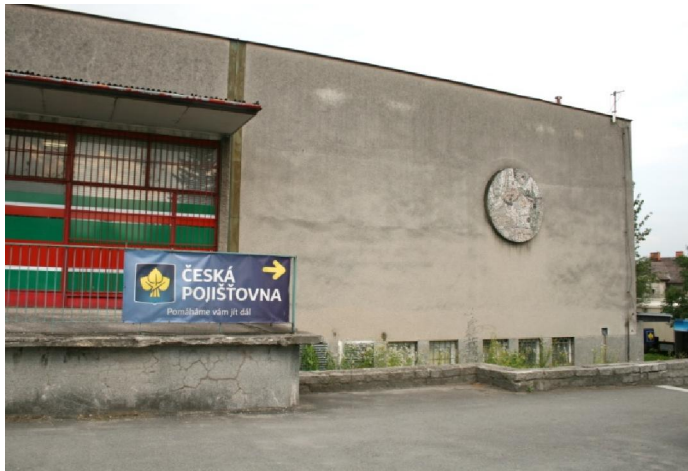
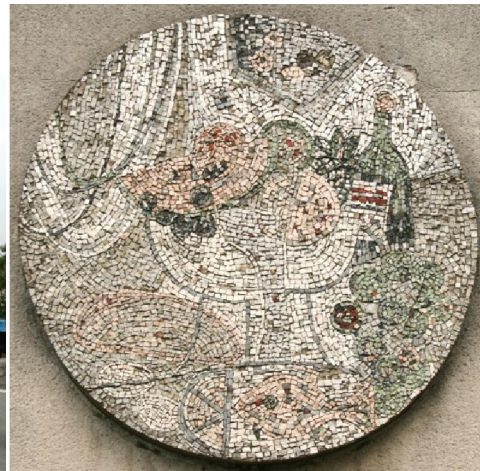
- praskliny v omítce v bezprostřední blízkosti mozaiky (mozaika není tímto ohrožena díky jejímu předsazení)
- snímek vpravo zobrazuje detail praskliny po obvodu mozaiky

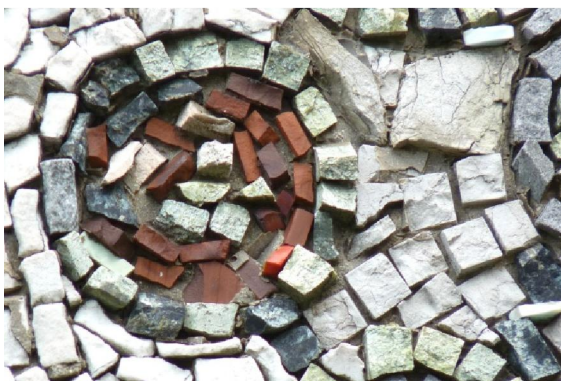
- Ztráty materiálu v ploše**
- nebyly zaznamenány

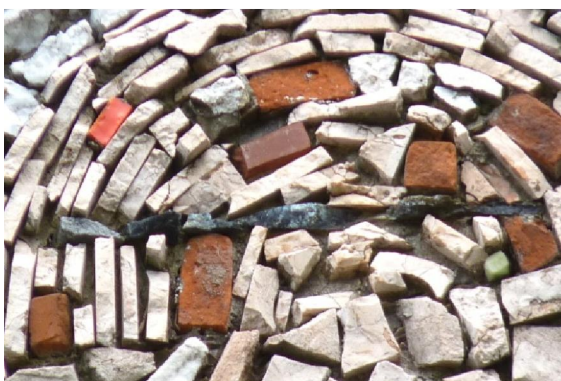
Mozaika je sestavena převážně z kamenných kostek a dále ze štípaných skleněných kostek o velikost cca 1,5 cm x 1 cm. Použité sklo je zakalené. Na povrchu kostek nejsou známky korozního poškození ani znečištění (platí pro pohledovou stranu)
Pojivo mezi kostkami je šedé, spíše jemnozrné.

- kombinace kamenných a skleněných mozaikových kostek
