ZÁKLADNÍ IDENTIFIKACE

ID	MSK-NJ002
Název/motiv mozaiky	Rozvoj Kopřivnice
Autor	návrh Vlastislav Holub, realizace Ústředí uměleckých řemesel
Datace	1977
Místo	Obchodní dům, Štefánikova 1157/9, Kopřivnice
GPS souřadnice	49°35'54.294"N, 18°8'44.390"E
Rozměry mozaiky, umístění	výška 5,5 m, šířka 3,8 m Mozaika je instalována na zdi obchodního centra.
Výška umístění mozaiky nad zemí	1,9 m
Mozaika je směřována na (SS)	severovýchod
Popis okolí, statika budovy	Mozaika se nachází na pěší zóně v centru města. Budova, na které je mozaika umístěna, nevykazují žádné výrazné praskliny ani ztrátu stavebního materiálu.
Poznámky

HUMANITNÍ PRŮZKUM MOZAIKY

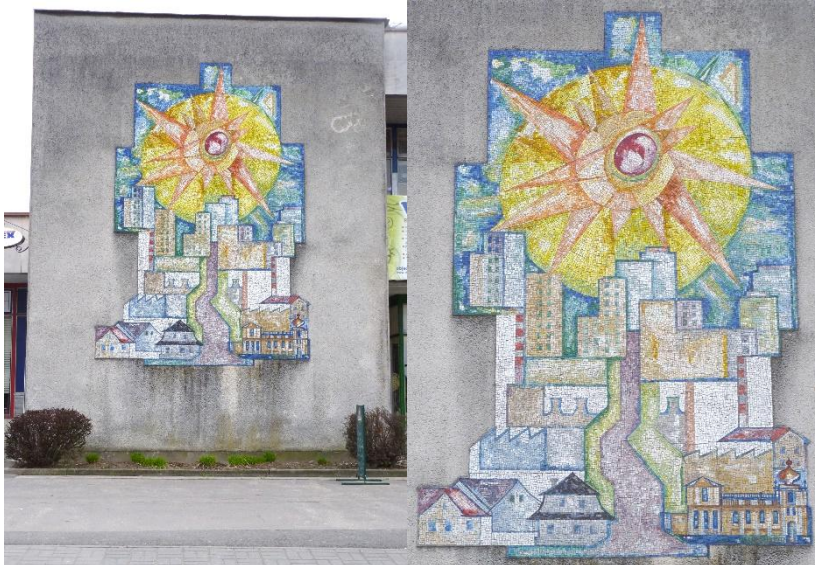
Mozaika je osazena na panelu tvořícím centrální pohledovou část severního průčelí bývalého nákupního střediska, obrácenou do náměstí tvořeného ulicí Štefánikovou. Pole má nepravidelný tvar přizpůsobený motivu pohledu do městské krajiny. Mozaika mírně vystupuje nad plochu fasády, je zasazena přímo do břizolitové omítky, která je přitažena až k okrajům scény. V prvním plánu jsou na spodním okraji výjevu vyobrazeny historické budovy, za nimi následují schematické továrny s komíny a ve středu pole potom věže panelového sídliště. Horní polovinu výjevu zabírá zářící slunce v podobě obrovského kotouče kombinujícího žlutou, oranžovou a červenou barvu a modré pozadí. V pravém dolním rohu je mozaika signovaná: V. HOLUB 1977.

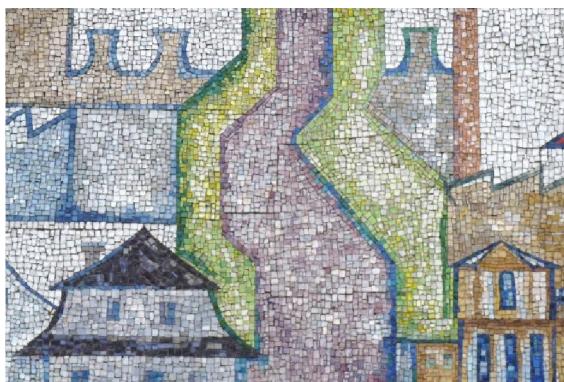
Mozaika je v celé své ploše vystavena působení okolního prostředí.
Biologické poškození nebylo zaznamenáno.

poškození
Ztráty materiálu v ploše
- nebyly zaznamenány

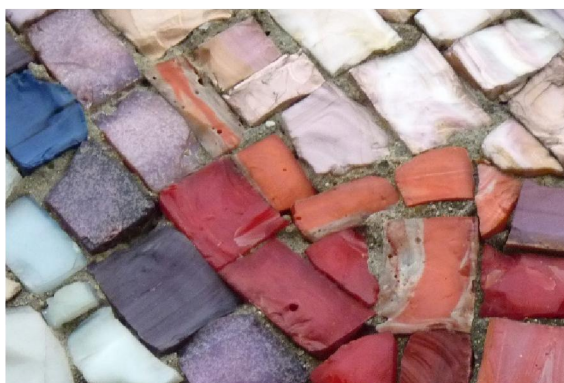
Mozaika je sestavena ze štípaných skleněných kostek o přibližné velikosti 3 cm x 2 cm. Použité sklo je zakalené. Ojedinele se vyskytují bubliny. Povrchu skla je znečištěn prachem a exhalacemi. Na fialových mozaikových kostkách bylo pozorováno korozní poškození skla – drobné odlupující se světlé šupinky.

- povrch fialových mozaikových kostek je pokryt odlupujícími se drobnými šupinkami skla
