## ZÁKLADNÍ IDENTIFIKACE

| Název/motiv mozaiky | Holubice |
| Místo | nákupní středisko, Opavská 479, Velká Polom |

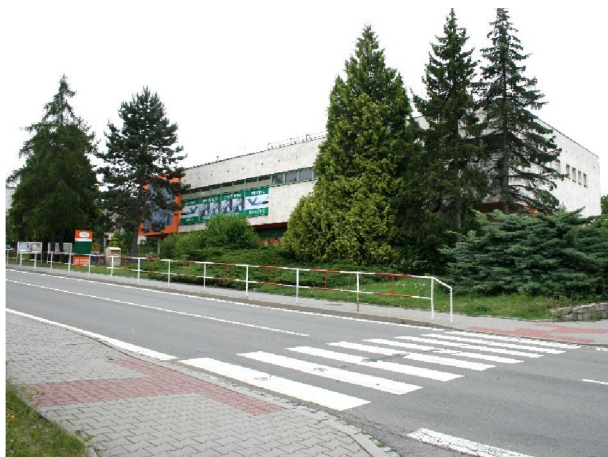
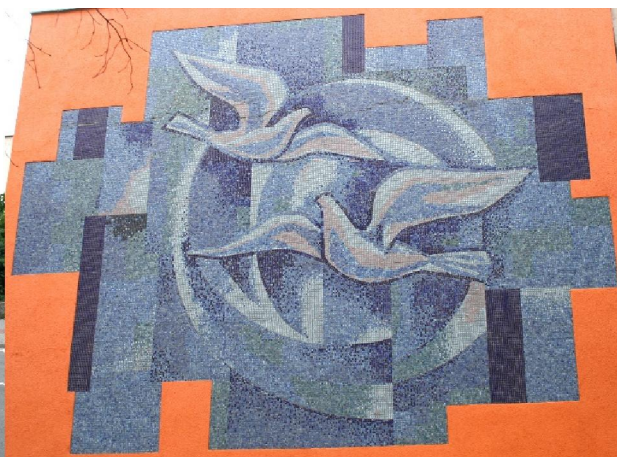
Mozaika je v celé své ploše vystavena působení okolního prostředí. Jako rizikový faktor pro životnost mozaiky lze označit nezajištěnou horizontální prasklinu v horní části mozaikového obrazu.

- horizontální prasklina v horní části mozaiky

Mozaika je sestavena z prefabrikovaných skleněných kostek o velikosti 1,6 cm x 1,2 cm. Použité sklo je zakalené. Na povrchu kostek nejsou známky korozního poškození ani znečištění (platí pro pohledovou stranu). Pojivo mezi kostkami je béžové.

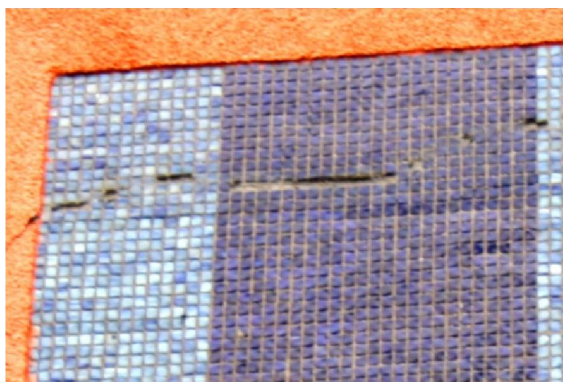
- v dráze výše zmiňované praskliny jsou vypadané jednotlivé skleněné kostky
