## ZÁKLADNÍ IDENTIFIKACE

ID	OLK-OC001
Název/motiv mozaiky	Zvěstování
Autor	návrh Karel Benedík, realizace Ústředí uměleckých řemesel
Datace	1972
Místo	kostel Zvěstování Panny Marie, Dolní náměstí, Olomouc
GPS souřadnice	49°35'30.390"N, 17°15'14.682"E
Rozměry mozaiky, umístění	výška 3,7 m, šířka 3 m (cca) Mozaika je instalována nad vstupem do kostela.
Výška umístění mozaiky nad zemí	cca 4 m
Mozaika je směřována na (SS)	severozápad
Popis okolí, statika budovy	Mozaika se nachází v centru města. V okolí se částečně vyskytuje zeleň. Kostel, na kterém se mozaika nachází, nevykazuje výraznější ztrátu materiálu ani praskliny.
Poznámky

## HUMANITNÍ PRŮZKUM MOZAIKY

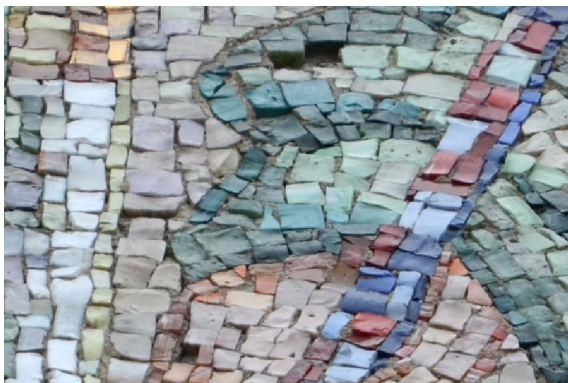
### Ztráty materiálu v ploše

- jednotlivé mozaikové kostky chybí  
ve velké míře

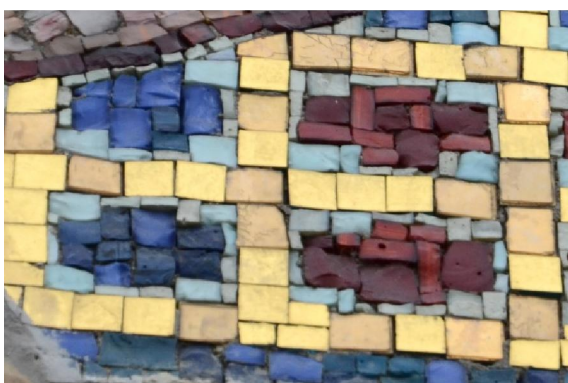
Mozaika je sestavena ze štípaných skleněných kostek o různé velikosti (cca 2 cm x 3 cm, i menší). Použité sklo je zakalené se značným počtem bublin a šlír ve hmotě. Mozaika je lehce znečištěna prachem. Na povrchu není patrné korozní poškození (platí pro pohledovou stranu). Zastoupeny jsou dva druhy kostek se zclacím.

- znečištěný povrch kostek
