ZÁKLADNÍ IDENTIFIKACE

ID	OLK-PR002
Název/motiv mozaiky	Tenisový míček
Autor	návrh František Tesař, realizace Ústředí uměleckých řemesel
Datace	70.-80. léta 20. století (?)
Místo	sportovní hala TJ Spartak Přerov, U Tenisu čp. 16, Přerov
GPS souřadnice	49°27'25.390"N, 17°28'2.802"E
Rozměry mozaiky, umístění	výška 2,9 m, šířka 3,4 m (menší motiv) výška 2,9 m, šířka 7 m (větší motiv) Mozaika je instalována na stěně budovy.
Výška umístění mozaiky nad zemí	0,2 m
Mozaika je směřována na (SS)	východ (menší motiv), jih (větší motiv)
Popis okolí, statika budovy	Mozaika se nachází na okraji městské zástavby, v blízkosti řeky. Okolí má parkovou úpravu. Budova je v dobrém stavu, nevykazuje žádné výrazné praskliny ani ztrátu stavebního materiálu.
Poznámky

HUMANITNÍ PRŮZKUM MOZAIKY

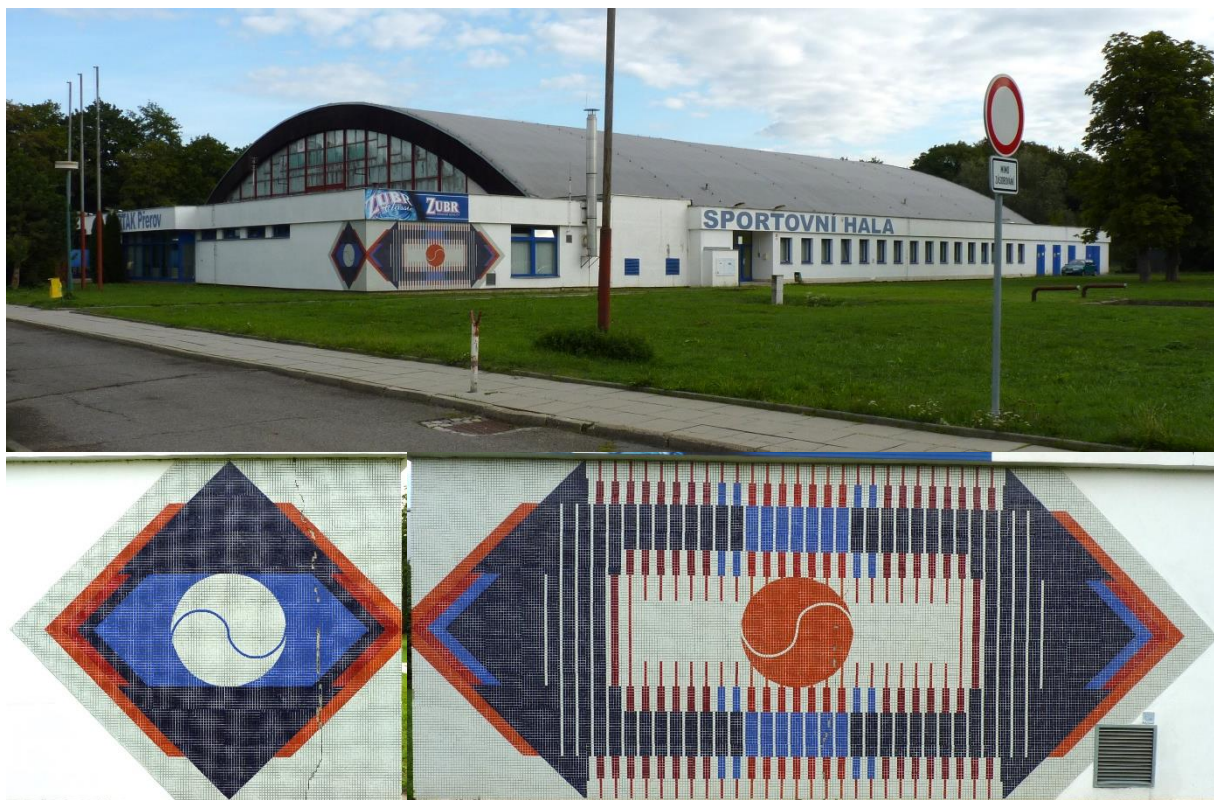
- vertikální prasklina v menším
motivu – v její dráze jsou popraskané
a vypadané kostky

Mozaika je v celé své ploše vystavena působení okolního prostředí. Jako rizikový faktor pro životnost mozaiky lze označit vertikální praskliny přes obě mozaiková pole. V dráze prasklin jsou vypadané mozaikové kostky a hrozí uvolňování dalších kostek.

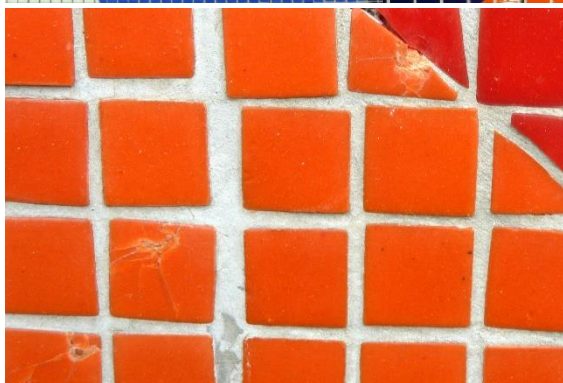
Nelze vyloučit, že ztráta či poškození některých mozaikových kostek bylo způsobeno vandaly.

- poškození skleněných kostek
způsobeno pravděpodobně vandaly

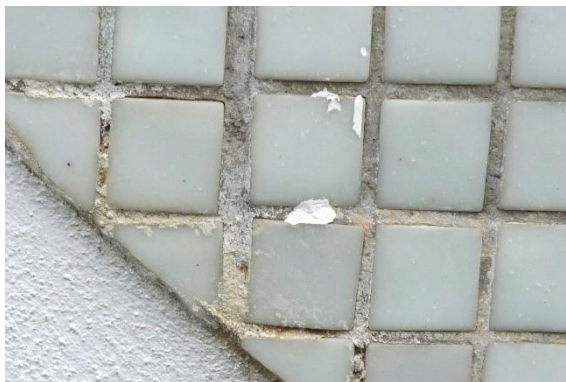
zakalené, bez bublin. Na povrchu kostek nejsou známky korozního poškození (platí pro pohledovou stranu). Povrch mozaiky je na několika místech znečištěn bílou nátěrovou barvou. Kostky jsou místy popraskané. Na oranžových kostkách bylo pozorováno drolení skla. Pojivo mezi kostkami je světle šedé až bílé, jemnozrnné

- mozaika je znečištěna bílou nátěrovou barvou

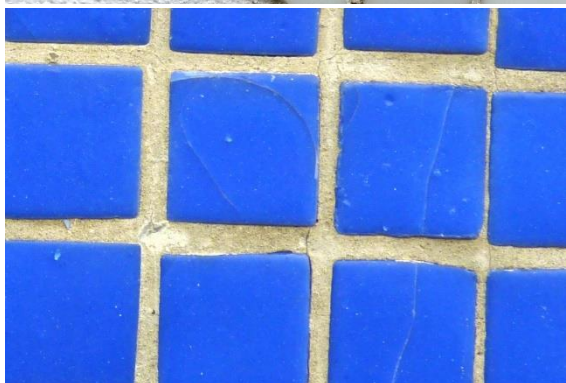
- detail popraskaného povrchu sintrovaných kostek

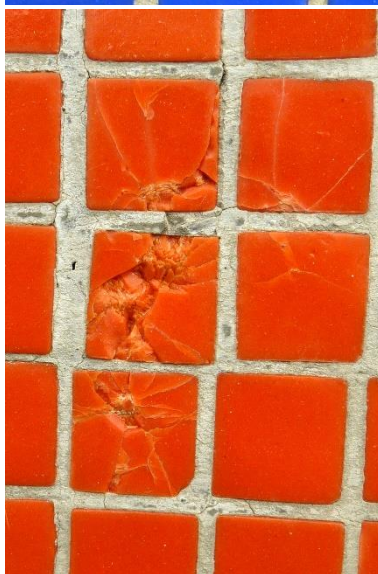
- drolení skla na popraskaných kostkách
