## ZÁKLADNÍ IDENTIFIKACE

ID	OLK-PV001
Název/motiv mozaiky	sv. Petr a sv. Pavel
Autor	návrh Otmar Vačkař, realizace ?
Datace	1941
Místo	kostel sv. Petra a Pavla, Lidická, Prostějov
GPS souřadnice	49°28'9.639"N, 17°7'2.833"E
Rozměry mozaiky, umístění	výška 3,4 m, šířka 1,7 m Mozaika je instalována nad vchodem do kostela.
Výška umístění mozaiky nad zemí	6,4 m
Mozaika je směřována na (SS)	severozápad
Popis okolí, statika budovy	Mozaika se nachází v městské zástavbě. V okolí se vyskytuje zeleň. Na čele kostela byly pozorovány drobné praskliny v omítce.
Poznámky

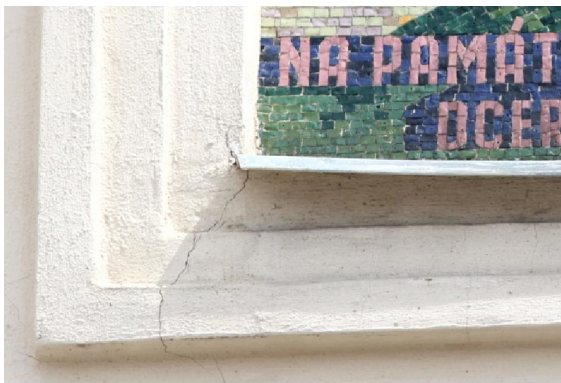
- prasklina v omítce u spodního  
levého rohu mozaikového obrazu

Mozaika je částečně chráněna shora stříškou a po obvodu mírným zahloubením do zdi.  
Biologické poškození nebylo zaznamenáno.

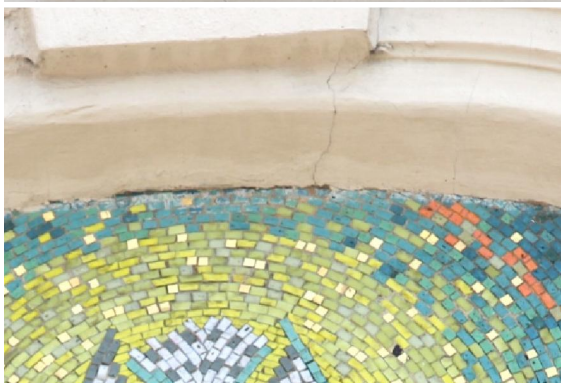
- prasklina v omítce nad mozaikou;  
po obvodu mozaiky chybí místy tmel

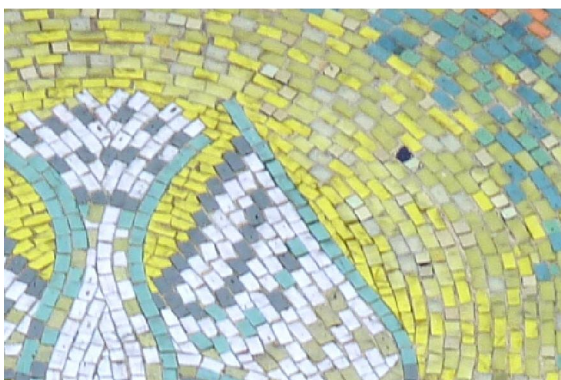
- na mozaice jsou vypadlé cca 2  
skleněné kostky

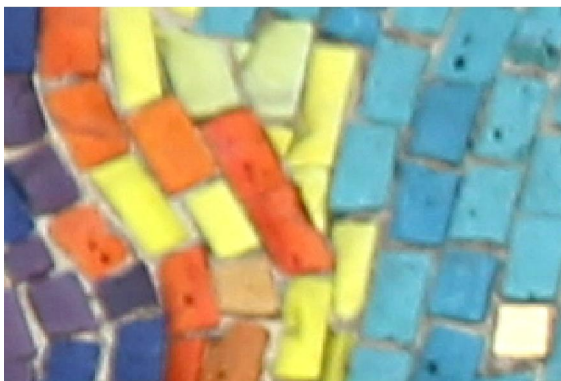
Mozaiky jsou sestaveny ze štípaných skleněných kostek o přibližné velikosti 1,6 cm x 1,2 cm. Použité sklo je zakalené, na povrchu se vyskytují bubliny. Na povrchu kostek nejsou známky korozního poškození ani znečištění (platí pro pohledovou stranu). Zastoupeny jsou kostky se zlacením.

- detail kostek s bublinami  
na povrchu
