## ZÁKLADNÍ IDENTIFIKACE

ID	OLK-SU003
Název/motiv mozaiky	Dívka s labutí
Autor	návrh Lubomír Bartoš, realizace ?
Datace	1984
Místo	zdravotní středisko, Lázeňská 239, Velké Losiny
GPS souřadnice	50°1'55.861"N, 17°2'16.804"E
Rozměry mozaiky, umístění	výška 1,7 m, šířka 2,3 m Mozaika je instalována vedle vchodu do budovy.
Výška umístění mozaiky nad zemí	0,7 m
Mozaika je směřována na (SS)	jihovýchod
Popis okolí, statika budovy	Mozaika se nachází v městské zástavbě v menším městě. V okolí se ve velké míře vyskytuje zeleň. Budova zdravotního střediska, na které je mozaika umístěna, nevykazuje žádné praskliny ani ztrátu stavebního materiálu.
Poznámky

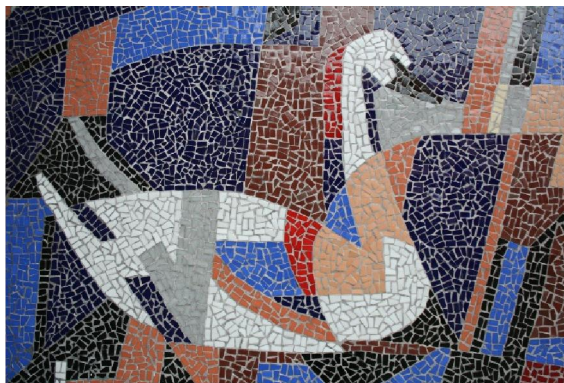
Mozaika je v celé své ploše vystavena působení okolního prostředí. Jako rizikový faktor pro životnost mozaiky lze označit nezajištěnou vertikální statickou prasklinu běžící středem mozaikového obrazu.  
Biologické poškození nebylo zaznamenáno.

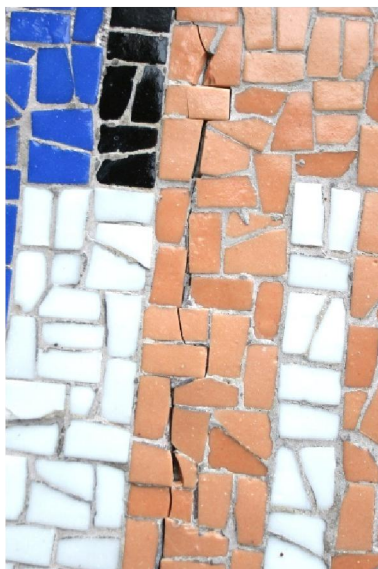
Mozaika je sestavena ze sintrovaných skleněných kostek o velikosti 2 cm x 2 cm (naštípáno na dílky cca 2 cm x 1 cm). Použité sklo je zakalené. Na povrchu skla se místy vyskytují drobné bubliny. Na povrchu kostek nejsou známky korozního poškození ani znečištění (platí pro pohledovou stranu). V dráze praskliny je několik prasklých a částečně vydrolených kostek. Pojivo mezi kostkami je světle béžové, jemnozrné.

- v dráze vertikální praskliny je několik prasklých a částečně vydrolených skleněných kostek

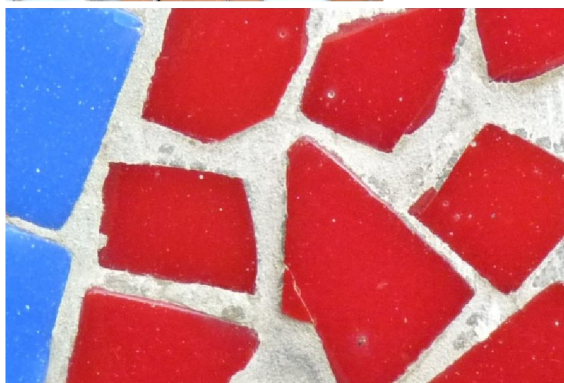
- na povrchu kostek jsou patrné drobné bubliny
