## ZÁKLADNÍ IDENTIFIKACE

ID	PAK-CR001
Název/motiv mozaiky	Sluneční hodiny
Autor	návrh Marie Kredbová, realizace dílna Marie Foersterové
Datace	20. léta 20. století
Místo	areál Hamzovy odborné léčebny Luže - Košumberk, Košumberk 80, Luže
GPS souřadnice	49°53'10.846"N, 16°1'52.510"E
Rozměry mozaiky, umístění	výška 2,1 m, šířka 3,5 m Mozaika je instalována na boční stěně domu vedle oken.
Výška umístění mozaiky nad zemí	7 m
Mozaika je směřována na (SS)	jih
Popis okolí, statika budovy	Mozaika se nachází v areálu léčebny. V okolí se v hojně míře vyskytuje zeleň v parkové úpravě. Budova, na které jsou mozaikové hodiny umístěny, nevykazuje žádné praskliny či ztrátu stavebního materiálu.
Poznámky

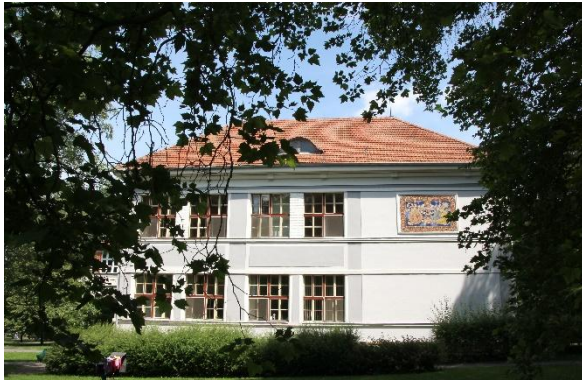
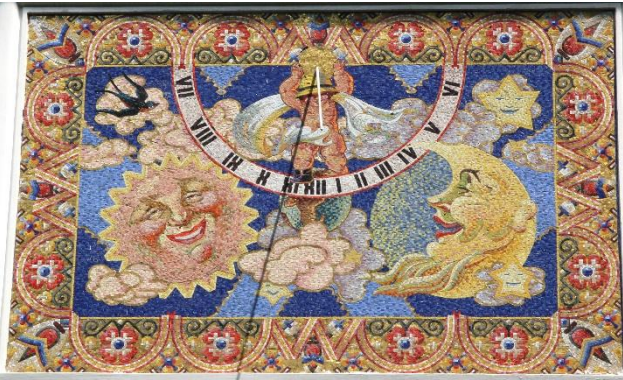
Pestrá kompozice má podobu ležatě obdélného pole umístěného ve vlastním rámu na fasádě budovy. Bohatě dekorovaná široká bordura s květinami na zlatém pozadí rámuje scénu s astronomickými tělesy a ciferníkem. Na oblačném pozadí zde vystupuje vpravo půlměsíc, vlevo slunce (oba s vytvořenými obličejí), dále hvězda, vlaštovka a obnažený putti, který ve středu horní části kompozice přidržuje nad hlavou pokrytou slamákem zlatou kouli s kovovým ukazatelem.

Mozaika je shora lehce chráněna přesahující střechou budovy. Biologické poškození nebylo zaznamenáno.

- místy jsou vypadané jednotlivé skleněné kostky (v řádu jednotek)

Mozaika je sestavena ze štípaných skleněných kostek o přibližné velikosti 1,5 cm x 1,2 cm. Použité sklo je zakalené. Místy jsou na povrchu skla bubliny. Na povrchu skla nebyly zaznamenány známky korozního poškození (platí pro pohledovou stranu). Po obvodu je mozaika znečištěna bílou barvou. Zastoupeny jsou kostky se zlacením. Pojivo mezi kostkami je světle šedé.

- znečištění skleněných kostek po obvodu mozaiky (pravděpodobně bílá nátěrová barva)

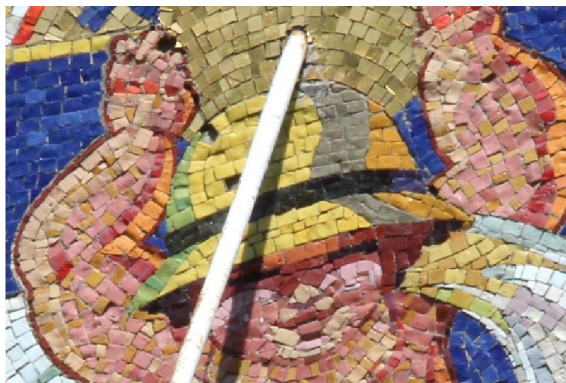
### Ztráty materiálu v ploše
