ZÁKLADNÍ IDENTIFIKACE

ID	PAK-PU002
Název/motiv mozaiky	Žehnající Kristus
Autor	návrh ?, realizace ?
Datace	poč. 20. století
Místo	městský hřbitov, Pardubice – Zelené Předměstí
GPS souřadnice	50°1'11.898"N, 15°46'47.077"E
Rozměry mozaiky, umístění	výška 1,3 m, šířka 0,6 m Mozaika je instalována na náhrobku.
Výška umístění mozaiky nad zemí	cca 0,5 m
Mozaika je směřována na (SS)	jih
Popis okolí, statika budovy	Mozaika se nachází na městském hřbitově. V okolí se hojně vyskytuje zeleň. Náhrobek je v dobrém stavu, nevykazuje žádné praskliny. Místy odpadává stavební materiál.
Poznámky

HUMANITNÍ PRŮZKUM MOZAIKY

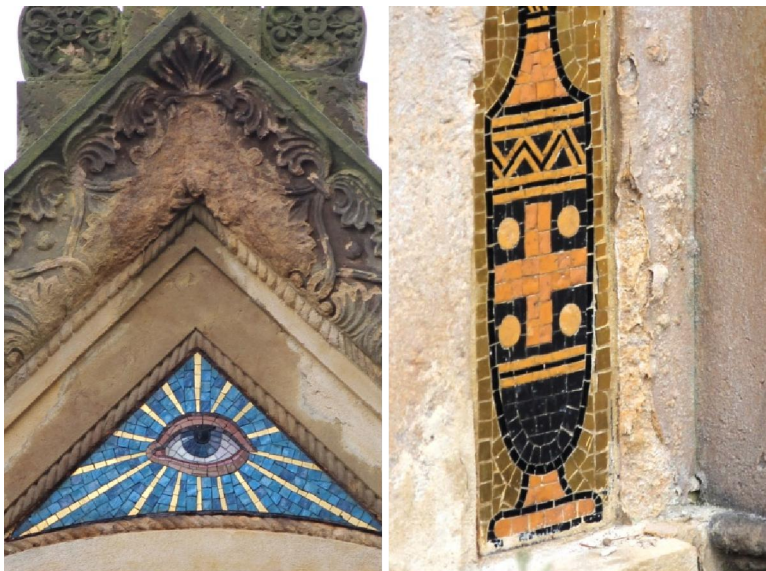
- opadávající omítka v blízkosti mozaiky; snímek vlevo – odpadávání omítky v důsledku zatékání dešťové vody

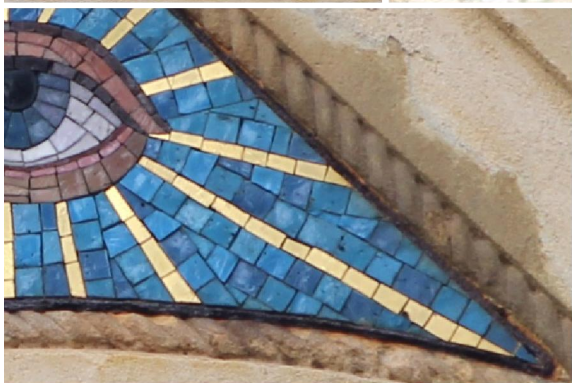
Mozaika je částečně chráněna stříškou a plasticky vystupujícími architektonickými prvky. Jako rizikový faktor pro životnost mozaiky lze označit korodující kovový rám, ve kterém je mozaika zasazena. Na mozaice byla zaznamenána přítomnost pavučin.

- detail korodujícího kovového rámu, ve kterém je mozaika zasazena

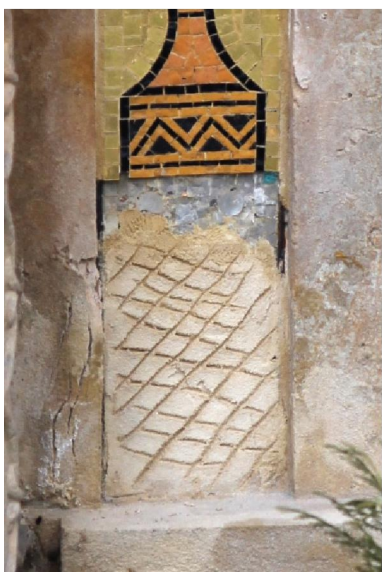
Ztráty materiálu v ploše

- ve spodním levém rohu mozaiky došlo k plošné ztrátě skleněných kostek – možný vliv zatékající vody
