## ZÁKLADNÍ IDENTIFIKACE

| ID | PAK-UO004 |
| Název/motiv mozaiky | Dvojice s rudou vlajkou a Tři mladé ženy |
| Místo | kulturní dům, Smetanova č. p. 510, Ústí nad Orlicí |

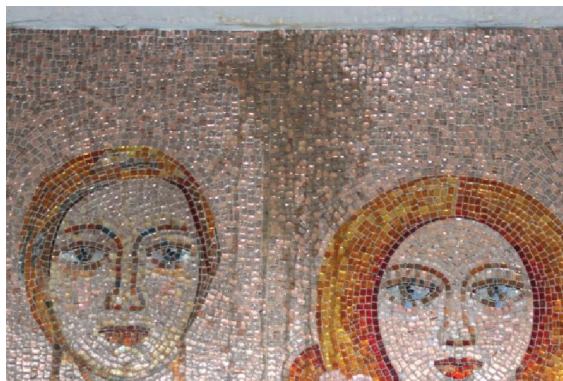
Mozaika je chráněna ochozem, skrz který pravděpodobně zatéká.

- mapa na levé mozaice – skrz ochoz  
pravděpodobně zatéká

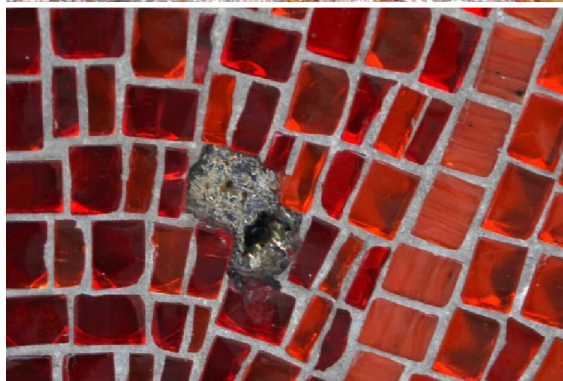
Nelze vyloučit, že ztráta a poškození kostek je spojeno i s vandalismem.

- ztráta a poškození kostek může být  
způsobeno vandaly

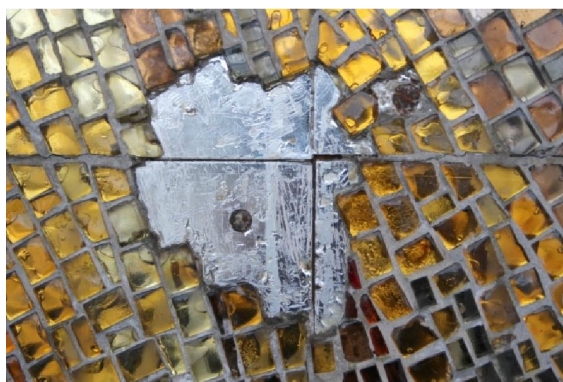
- místy jsou plošně opadané  
mozaikové kostky

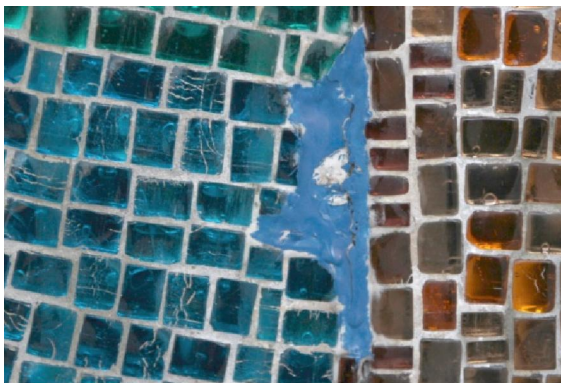
- v minulosti proběhla oprava mozaiky; část ztracených mozaikových kostek byla nahrazena tmelem, který byl následně barevně retušován (levá mozaika)

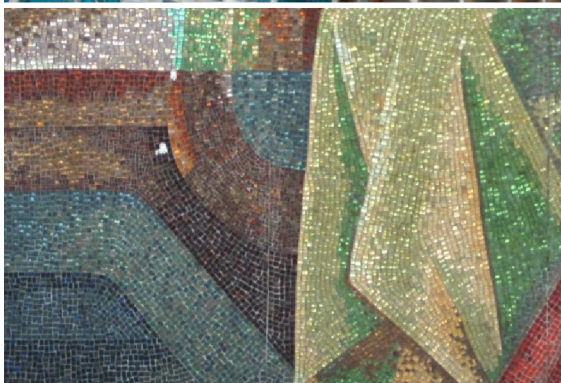
- ztracené kostky z pravé mozaiky; mozaika vpravo je v lepším stavu, nežli mozaika vlevo

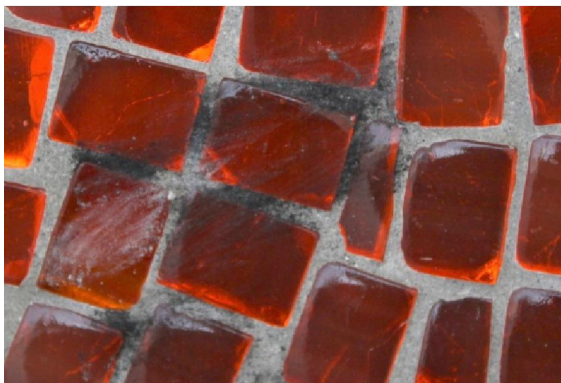
- místy je povrch kostek poškrábán nebo znečištěn vandaly

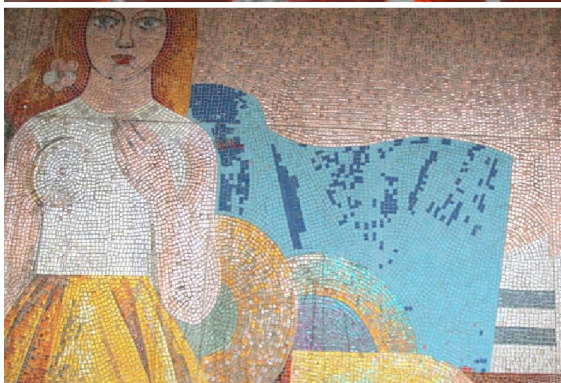
je i kompozice vlevo od vstupu, na které je vyobrazen mladý pár – dívka v bílé halence drží za ruku muže v pracovní zástěře. Růžové pozadí tentokrát doplňuje městská krajina. Na původní kompozici vlál za dívčím tělem ještě červený prapor, ten však byl v minulosti z popudu vedení města, u příležitosti návštěvy Václava Klause, zatřen modrou barvou. Tuto úpravu socialistického díla sledoval i dobový tisk.

- rudá vlajka na mozaice vlevo byla v minulosti přemalována modrou barvou

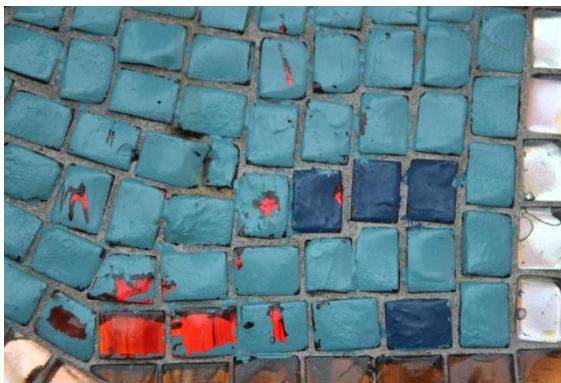
Mozaika je sestavena z prefabrikovaných skleněných kostek o velikosti 1,2 cm x 1,5 cm. Použité sklo je čiré, bez většího počtu bublin či jiných nehomogenit. Některé kostky jsou popraskané. Na povrchu kostek nejsou známky korozního poškození (platí pro pohledovou stranu). Povrch kostek je mírně znečištěn prachem. Na levé mozaice byla původně rudá vlajka přemalována modrou barvou (cca rok 2010). Tato barva se místy odlupuje od skleněného podkladu.

- detail z předchozího snímku –  
modrá barva se odlupuje od  
skleněného podkladu; nelze vyloučit  
působení vandalů
