## ZÁKLADNÍ IDENTIFIKACE

ID	PHA-01001
Název/motiv mozaiky	Panna Marie Sněžná
Autor	návrh a realizace Viktor Foerster
Datace	1904
Místo	kostel Panny Marie Sněžné, Jungmannovo náměstí 753/18, Praha 1 - Nové Město
GPS souřadnice	50°4'59.083"N, 14°25'24.459"E
Rozměry mozaiky, umístění	výška 3,5 m, šířka 3,3 m (cca) Mozaika je instalována na průčelí kostela.
Výška umístění mozaiky nad zemí	cca 9 m
Mozaika je směřována na (SS)	západ
Popis okolí, statika budovy	Mozaika se nachází v centru města. Částečně se v okolí vyskytuje zeleň. Budova nevykazuje výraznější praskliny či ztrátu materiálu.
Poznámky

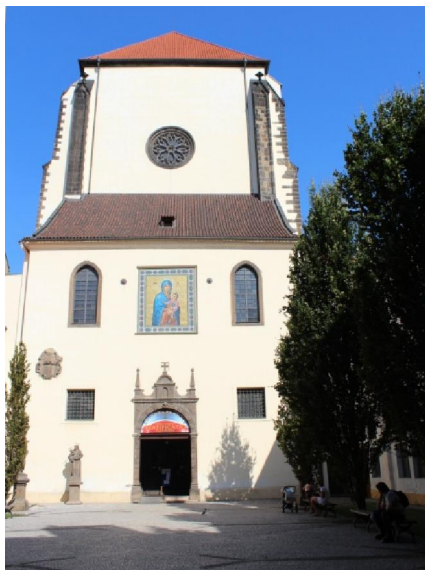
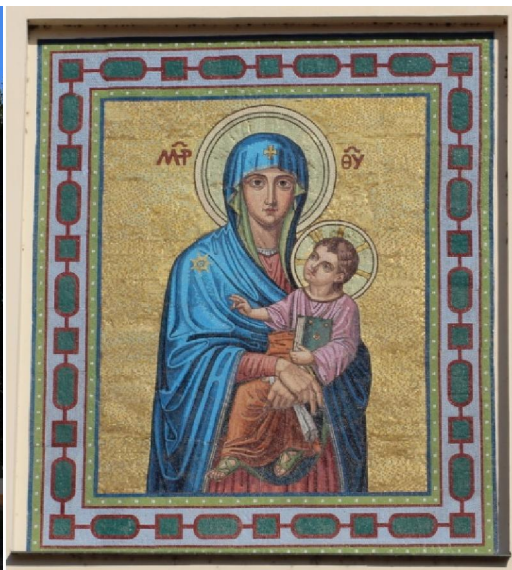
Mozaika je téměř v celé své ploše vystavena působení okolního prostředí. Pouze po obvodu je částečně chráněna vsazením do stěny budovy ve hloubce cca 15 cm. Nad mozaikou je lehce přesahující stříška.

Biologické poškození nebylo zaznamenáno.

- ztráta mozaikových kostek nebyla zaznamenána; viditelná vodorovná spára mezi kostkami – pravděpodobně vzniklá při sesazování mozaiky; mozaika byla v minulosti restaurována (1968 – Němec, 1994 – František Tesař)

Mozaika je sestavena ze štípaných skleněných kostek o přibližné velikosti 1,5 cm x 1 cm. Použité sklo je zakalené. Místy se vyskytují bubliny. Na povrchu kostek nejsou známky korozního poškození ani znečištění (platí pro pohledovou stranu). Zastoupeny jsou kostky se zlacením.

Pojivo mezi kostkami je šedohnědé.

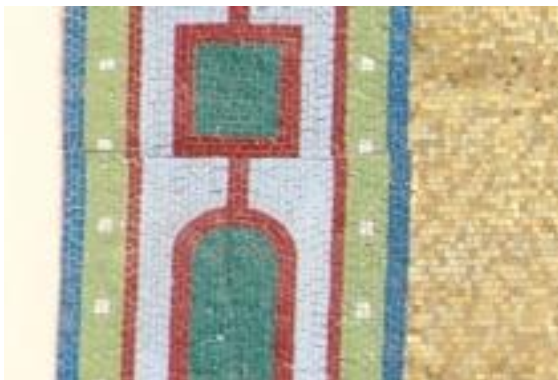
### Ztráty materiálu v ploše
