## ZÁKLADNÍ IDENTIFIKACE

ID	PHA-01009
Název/motiv mozaiky	Český lev a nápis v dekorativním poli
Autor	návrh a realizace Viktor Foerster a Marie Foersterová
Datace	1907-1909
Místo	bývalá První česká vzájemná pojišťovna, Spálená 76/14, 110 00 Praha 1 - Nové Město
GPS souřadnice	50°4'50.627"N, 14°25'11.950"E
Rozměry mozaiky, umístění	výška 1,5 m, šířka 4 m (měřeny všechny tři části dohromady)(cca) Mozaika je instalována na průčelí budovy.
Výška umístění mozaiky nad zemí	18 m (cca)
Mozaika je směřována na (SS)	západ
Popis okolí, statika budovy	Mozaika se nachází v centru města – frekventovaná doprava. Budova má místy popraskanou a opadanou omítku, statika budovy není viditelně výrazně narušena.
Poznámky	V dolní části budovy se nachází další mozaika s motivem českého lva a letopočtem založení pojišťovny.

## HUMANITNÍ PRŮZKUM MOZAIKY

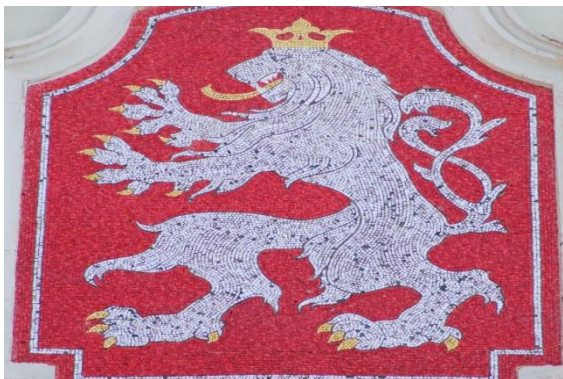
### Ztráty materiálu v ploše

- místy jsou vypadlé skleněné kostky, na stříbřených kostkách není v několika případech dochována stříbrná vrstva

Mozaika je sestavena ze štípaných skleněných kostek o přibližné velikosti 1,5 cm x 1 cm. Použité sklo je zakalené. Ojedinele se vyskytují bubliny. Na povrchu kostek nejsou známky korozního poškození (platí pro pohledovou stranu). Zastoupeny jsou kostky se stříbřením. Na několika kostkách není stříbrná vrstva dochována.
